Verificação de elegibilidade

ALTO DA MANGA_176

(Obra/8353/2023)

Alto da Manga

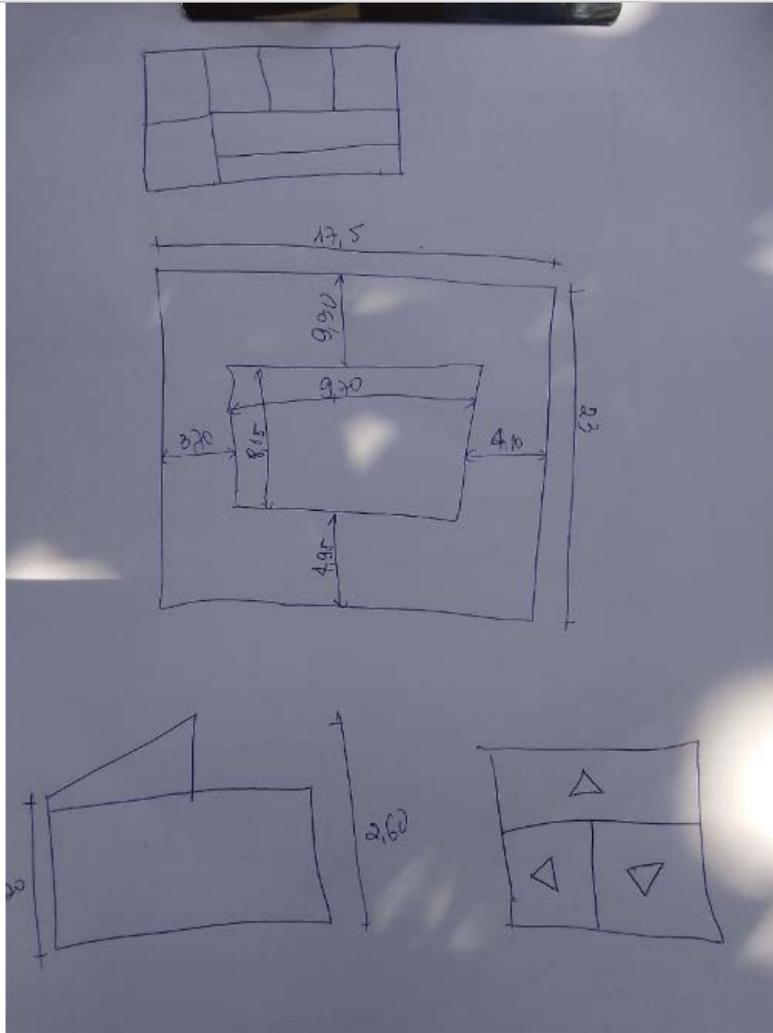
Fotos adicionais

Uma parte da casa contém uma cobertura reforçada com asnas, tem elementos de reforço estrutural, as janelas estão danificadas, as chapas não foram pregadas com pregos de qualidade
