Verificação de elegibilidade

ALTO DA MANGA _293

(OBRA/13454/2023)

Alto da Manga

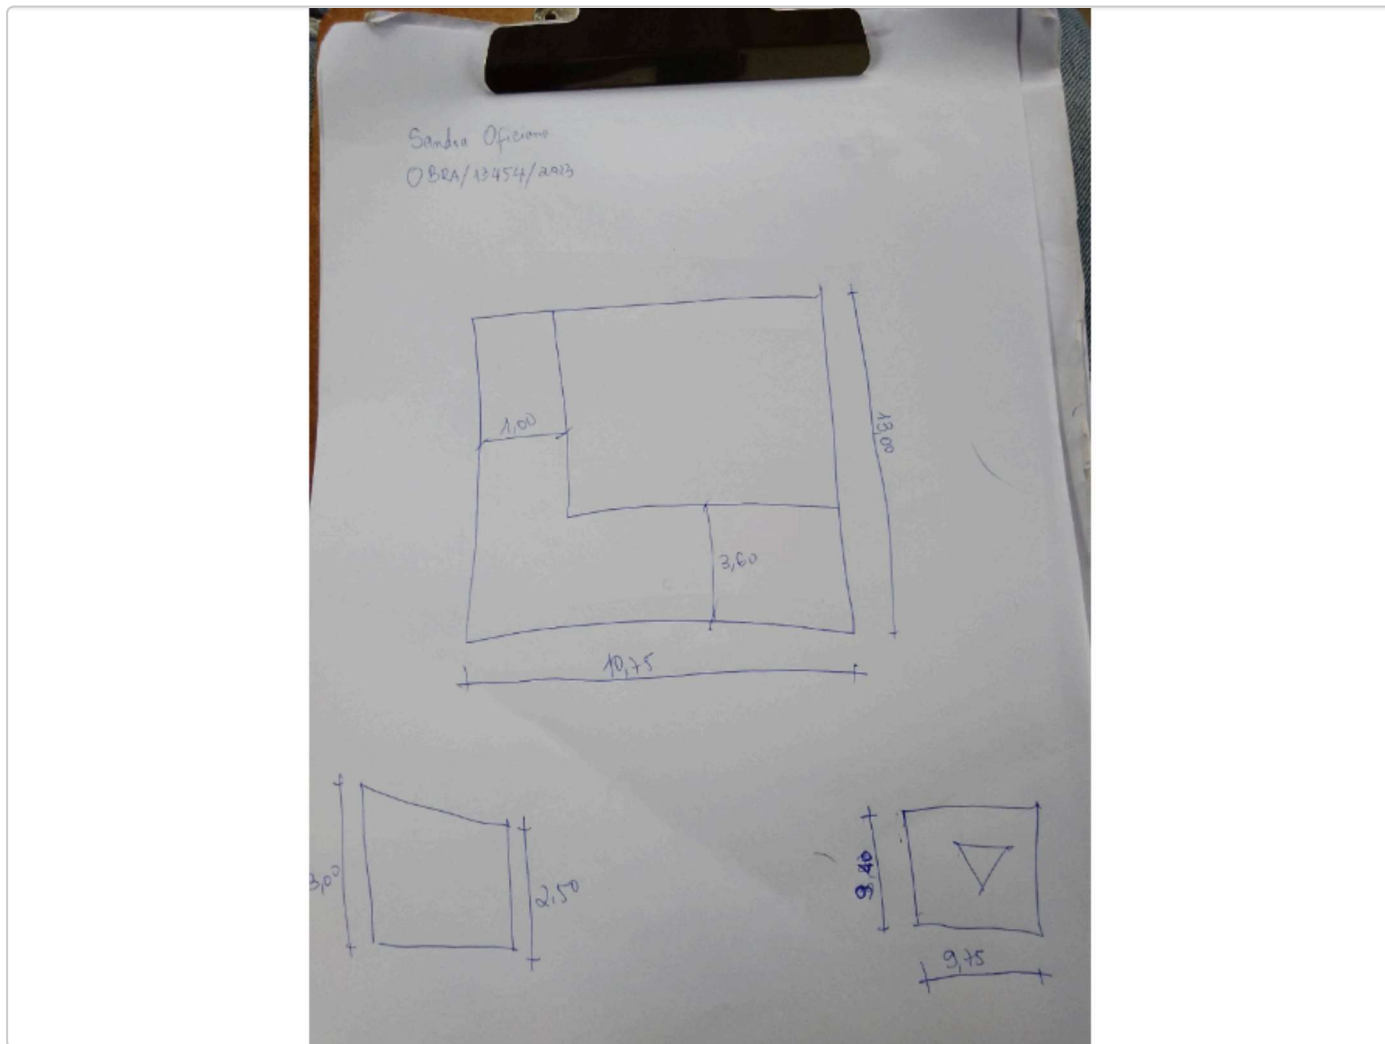
Fotos adicionais

O AF recuperou a cobertura sem obedecer o critério de resiliência, e tem alguns pontos da casa onde sofre infiltração. A chapa da casa é de IBR de mais ou menos 0,4mm a 0,6mm. Não tem fotos da uma parte lateral e da parte traseira porque faz divisao com outros lotes.
