Verificação de elegibilidade

INHACONJO_472

OBRA/12310/2023

INHACONJO

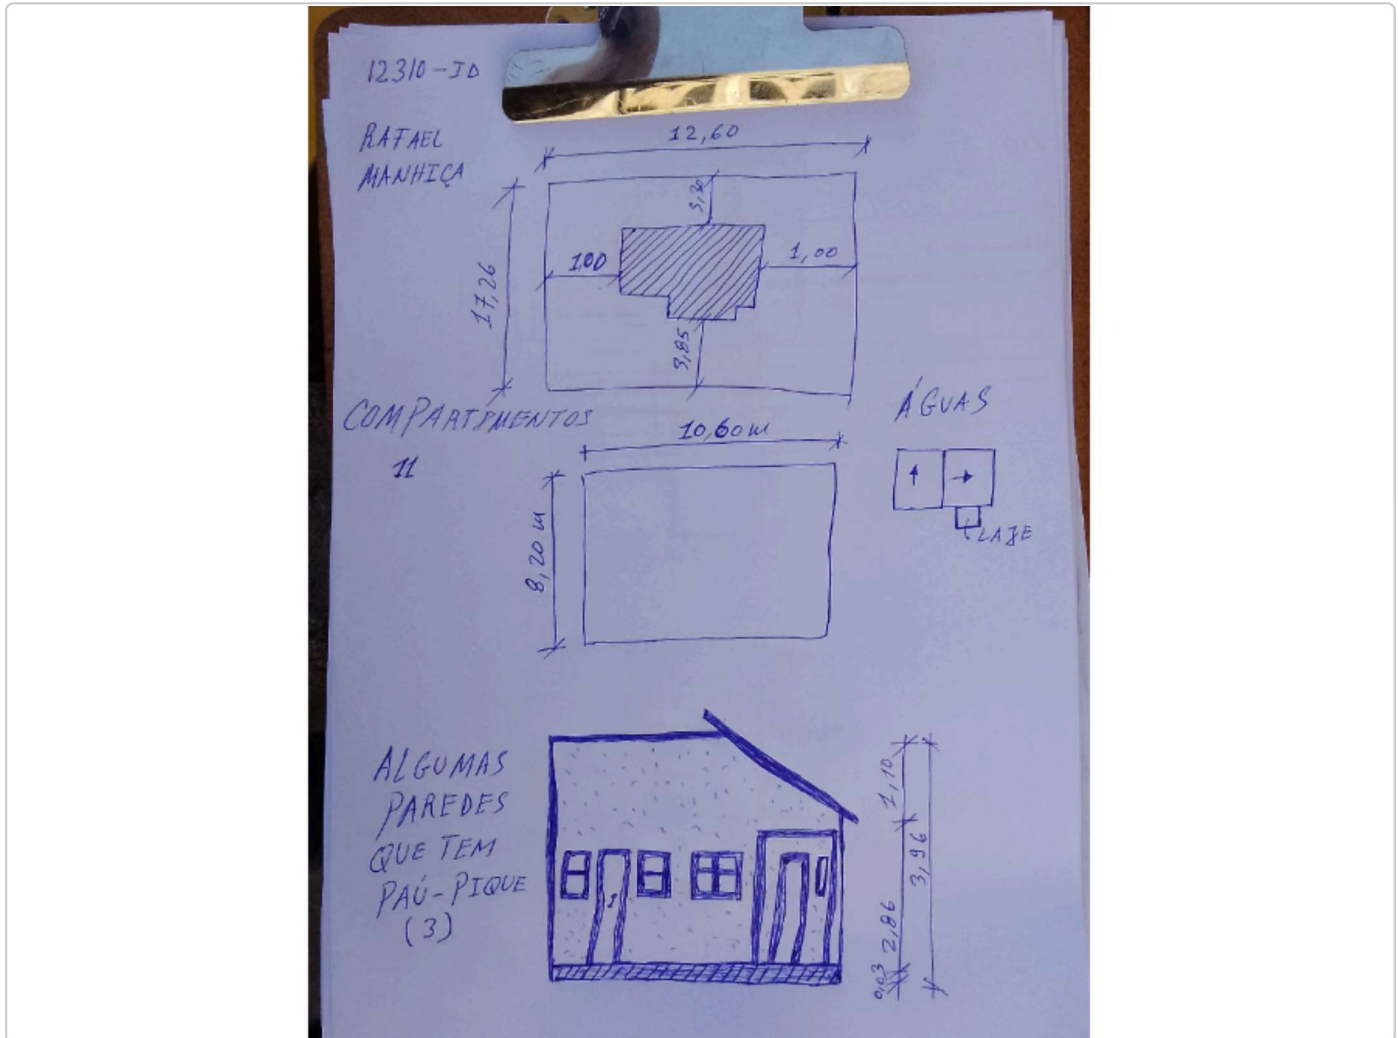
Fotos adicionais

A casa foi mexida com a família, porem, não foi de acordo com especificações técnicas exigidas.Exi
