Verificação de elegibilidade

INHACONJO_138

OBRA/3424/2023

INHACONJO

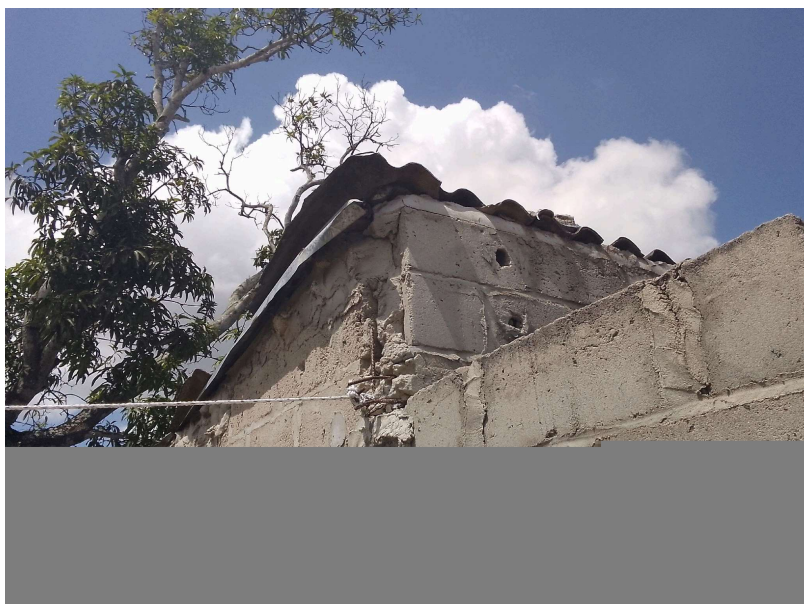
1

A parede apresenta fissuras, a estrutura de cobertura é feita de estacas e barrotes, não existe pilar
