Verificação de elegibilidade

Chipangara_216

OBRA/9422/2023

2° Bairro Chipangara

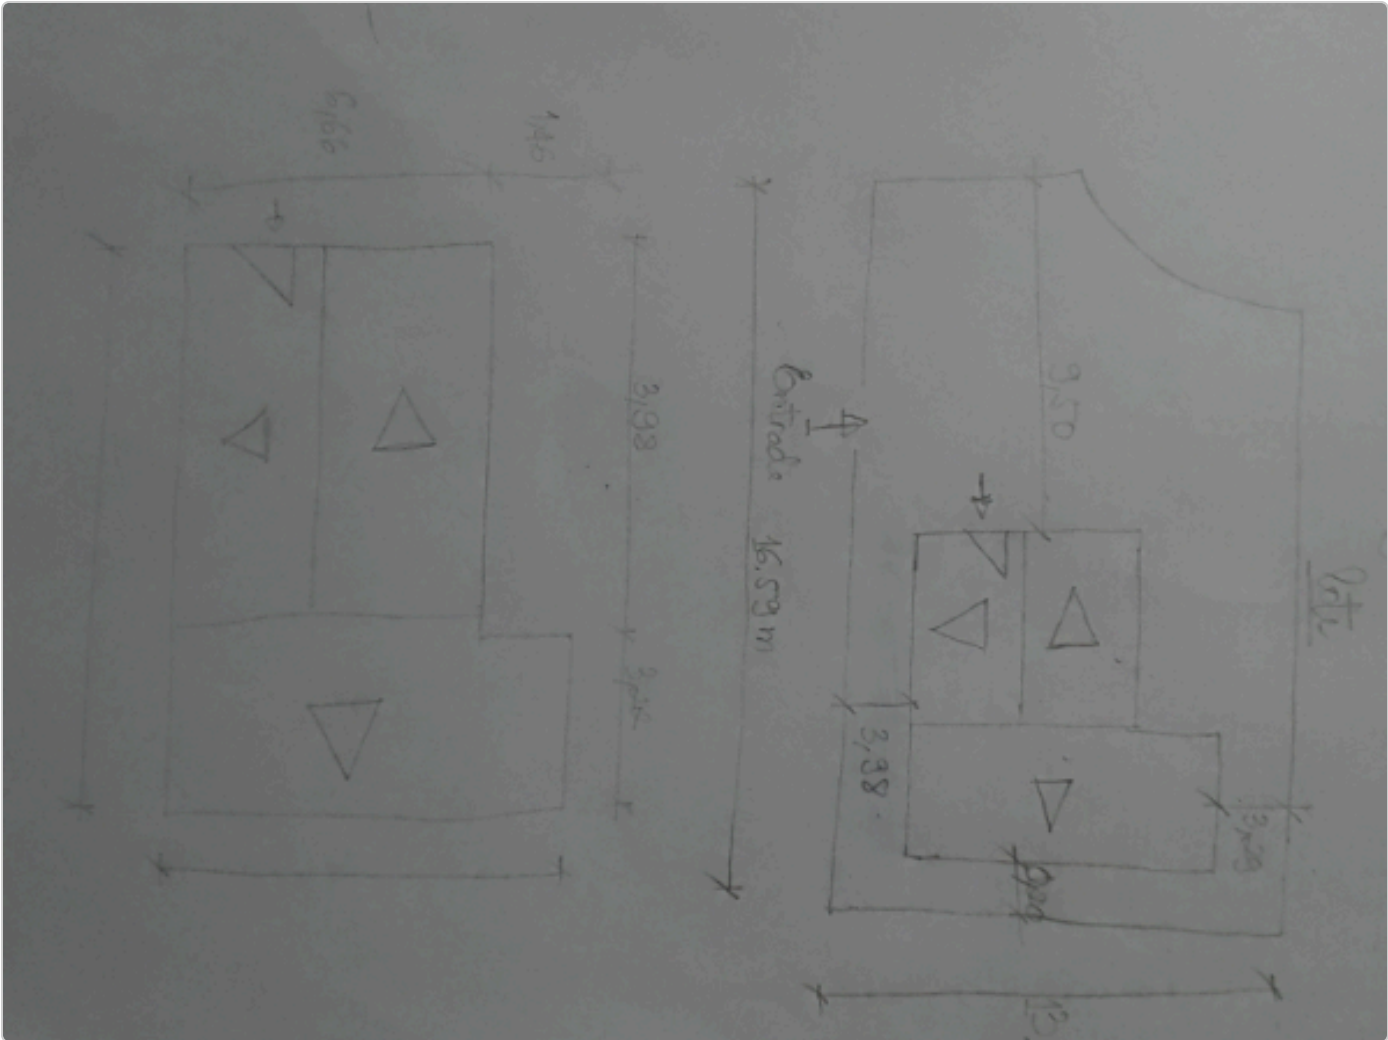
1706041067599.jpg

A casa foi reparada parcialmente pela família , tendo Colocado a chapa IBR.NB
: o beneficiario é cadeirante necessita de uma rampa.Coordenadas:
latitude:-19.8425Longitude:34.8625
