Verificação de elegibilidade

OBRA/4126/2023

2° Bairro Chipangara

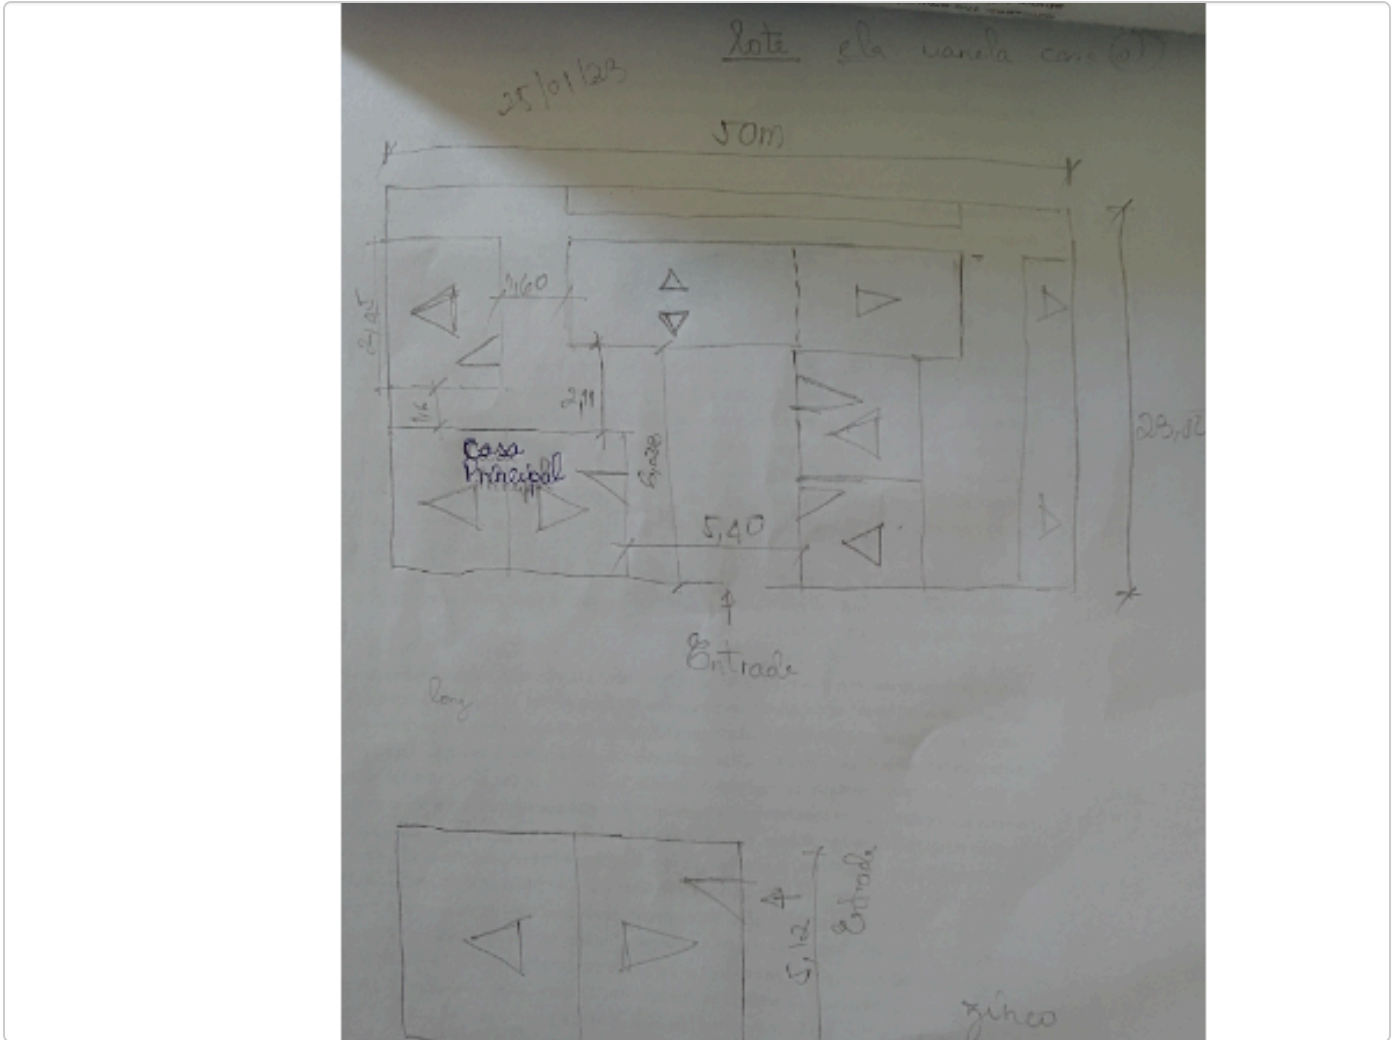
Fotos adicionais

Coordenadas:Latitude:-19.8403Longitude:34.8604A casa foi reparada parcialmente com cobertura de chapas de zinco
