Verificação de elegibilidade

ALTO DA MANGA_195

(Obra/9210/2023)

Alto da Manga - Quarteirão 5

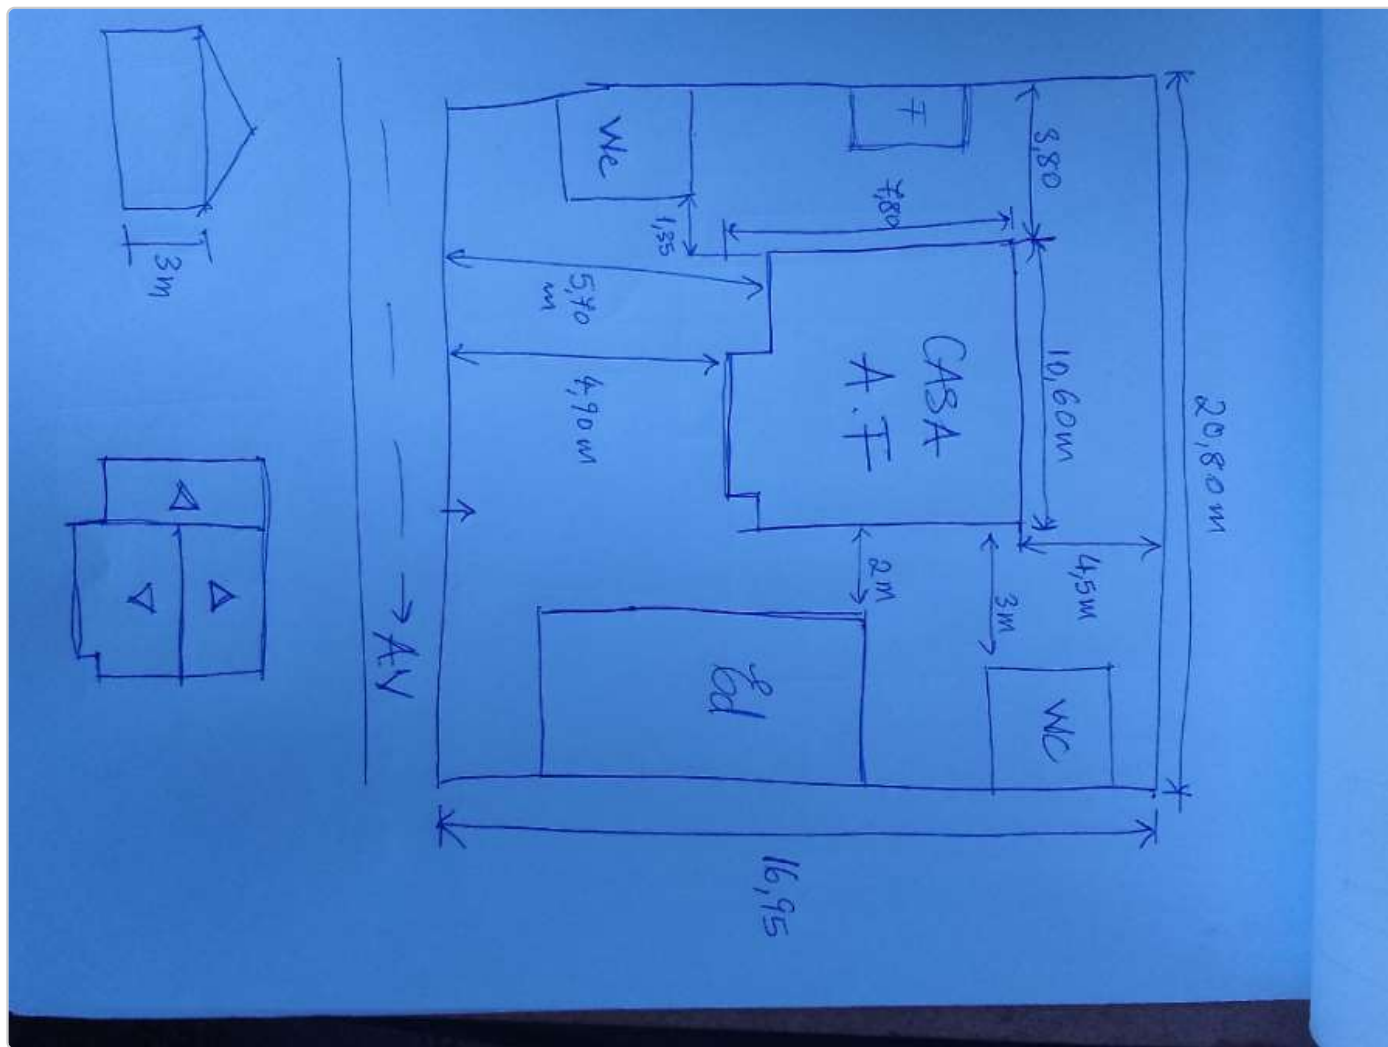
Fotos adicionais

A casa apresenta danos na cobertura (chapas de zinco) significativos, portanto será necessário uma reparação ou reforço na cobertura.
