Verificação de elegibilidade

INHACONJO_91

OBRA/2109/2023

14° Bairro

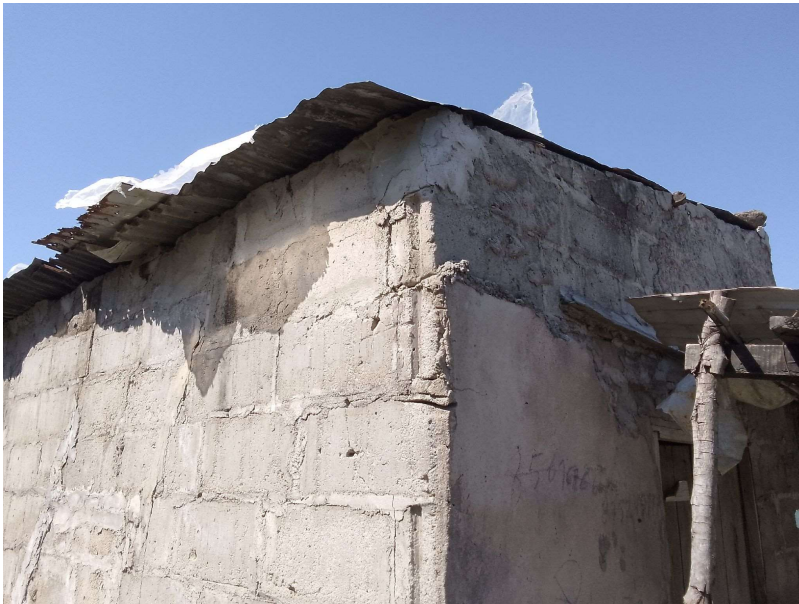
Outras fotos relevantes ou registo de dados não previstos verificados no terreno
