Verificação de elegibilidade

INHACONJO_283

OBRA/7062/2023

Inhaconjo

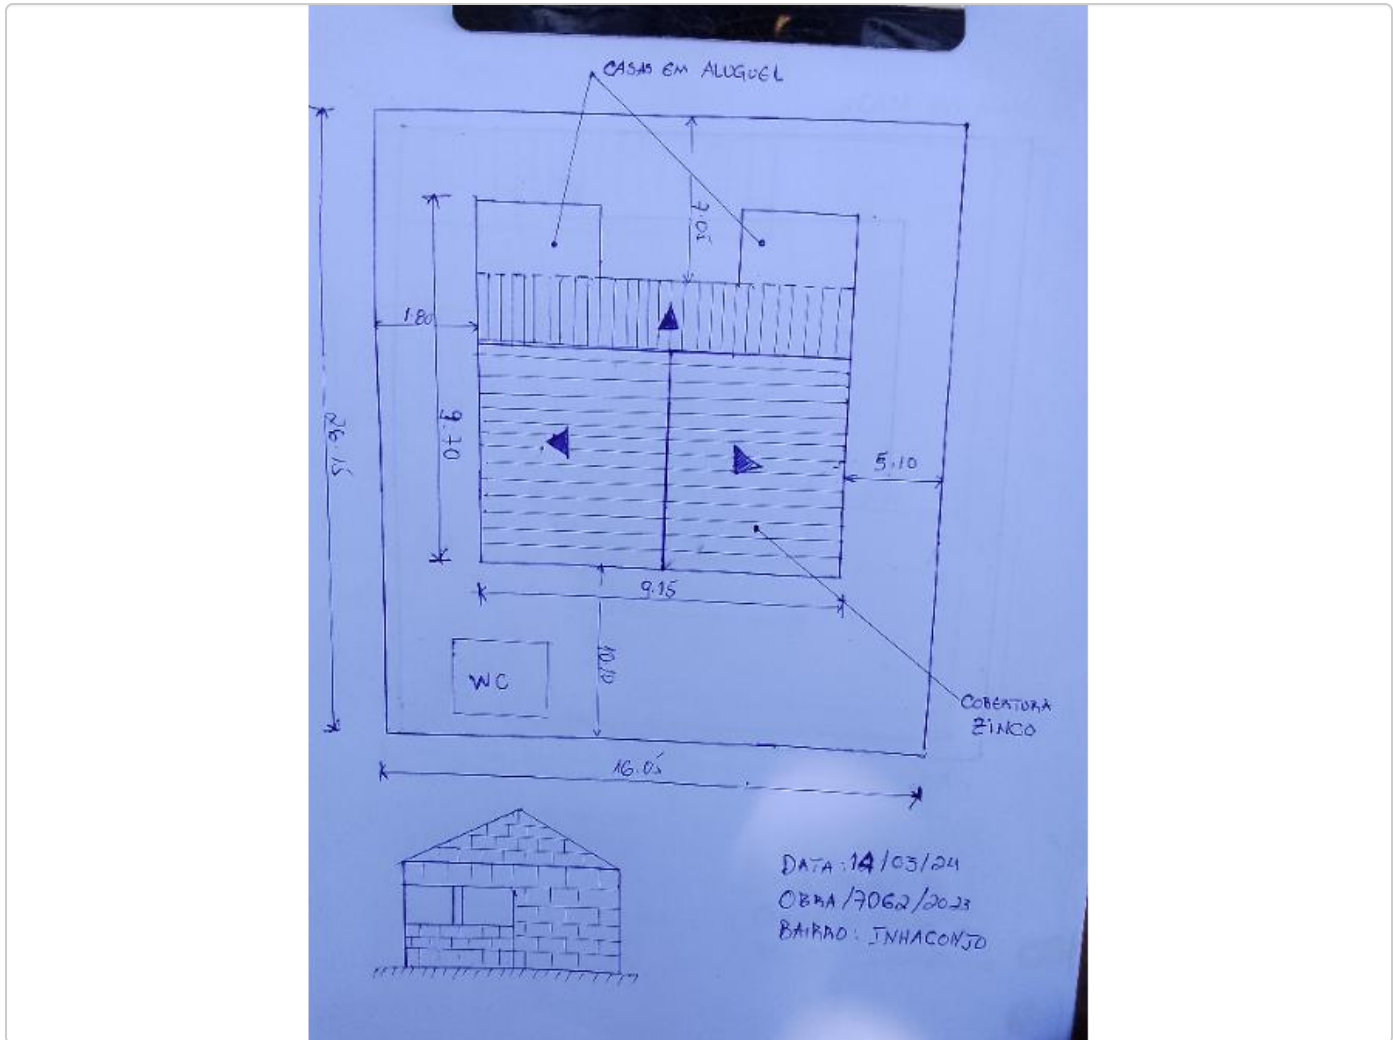
1710408796546.jpg

A casa inquerida é de material convencional, danos na cobertura e estrutura de cobertura sofrendo infiltração de água em épocas chuvosas.
