Verificação de elegibilidade

INHACONJO_162

OBRA/4140/2023

INHACONJO

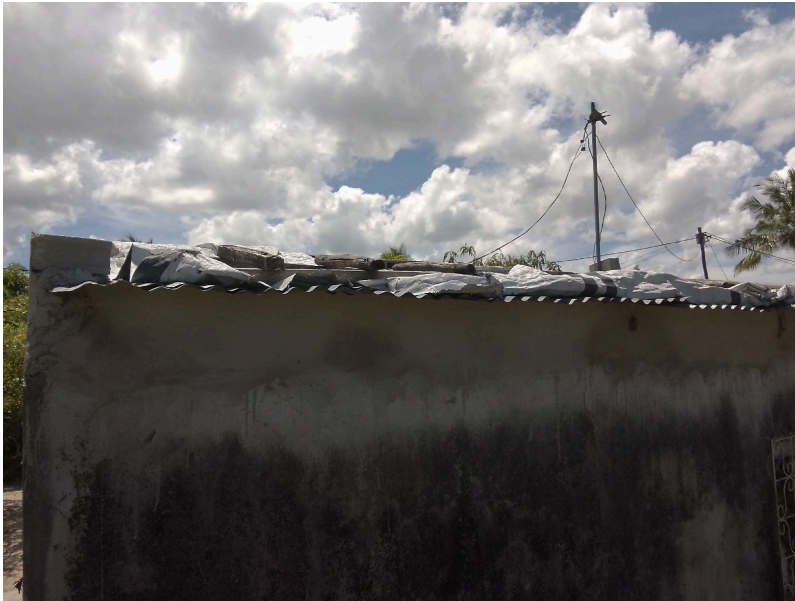
Outras fotos relevantes ou registo de dados não previstos verificados no terreno

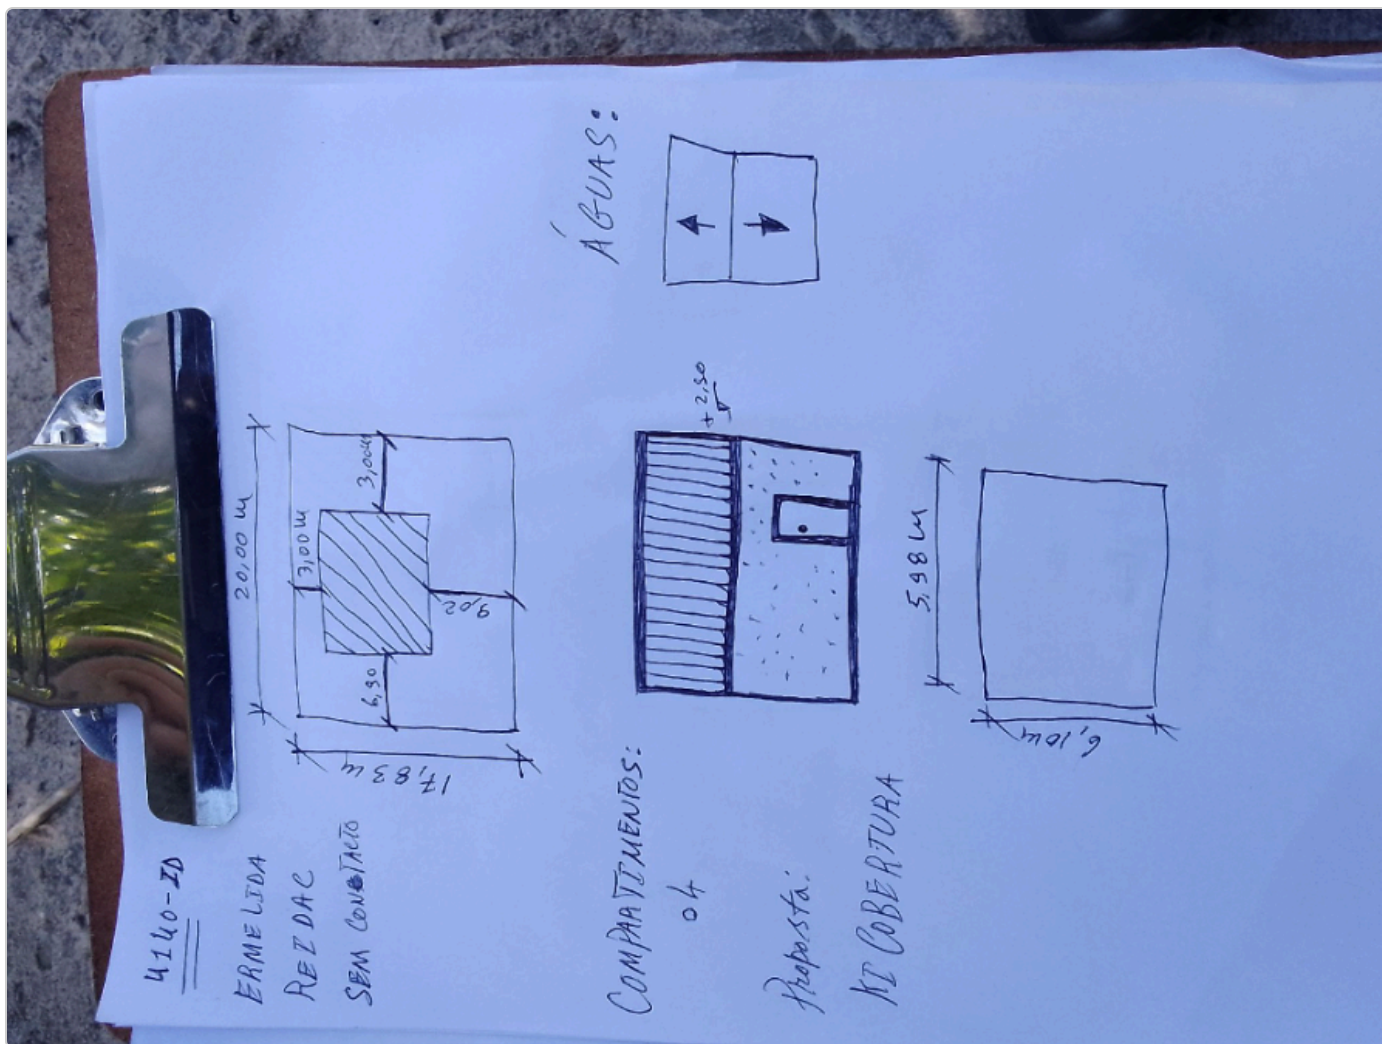
Fotos adicionais

A casa tem buracos nas chapas.

A casa tem cobertura de zinco. Não tem pilares.
