# Verificação de elegibilidade

OBRA/5403/2023

Inhaconjo

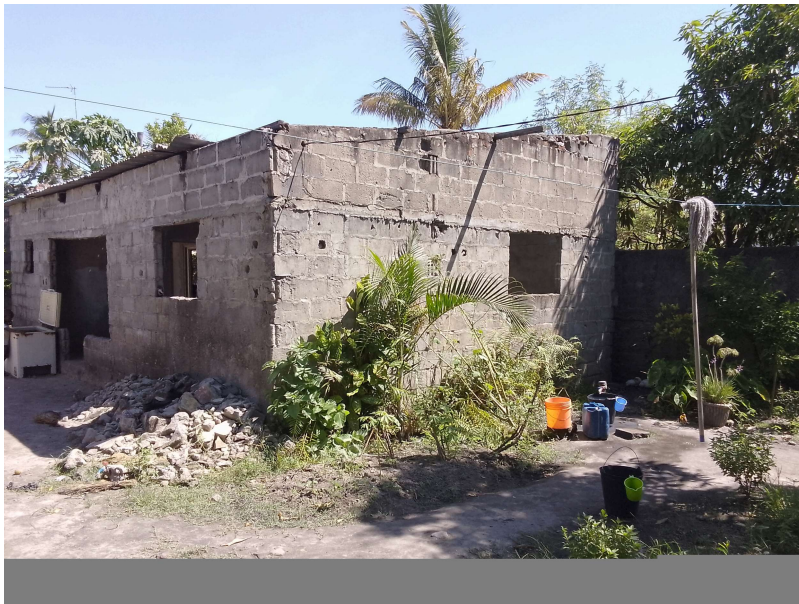
Outras fotos relevantes ou registo de dados não previstos verificados no terreno
