Verificação de elegibilidade

CHIPANGARA_159

Obra/6872/2023

Chipangara

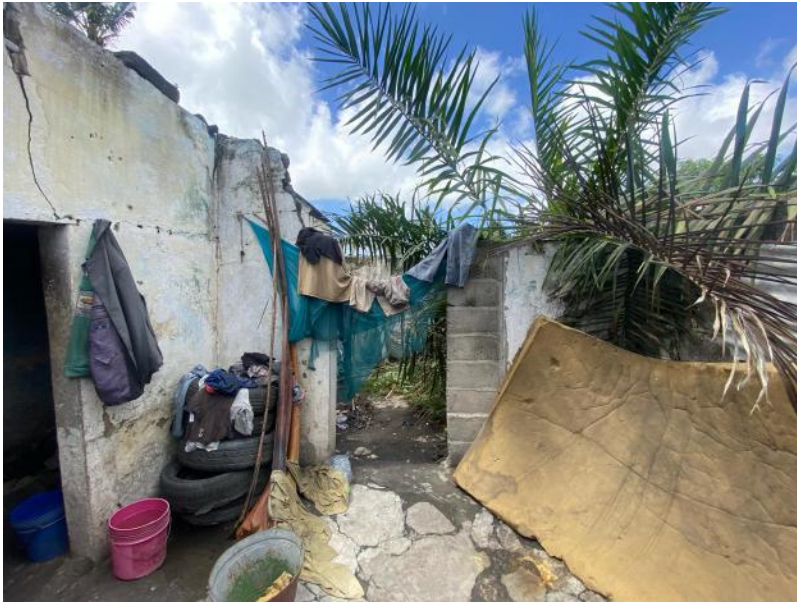
Outras fotos relevantes ou registo de dados não previstos verificados no terreno
