Verificação de elegibilidade

INHAMIZUA_9

OBRA/268/2023

Albertina Domingos Cabo

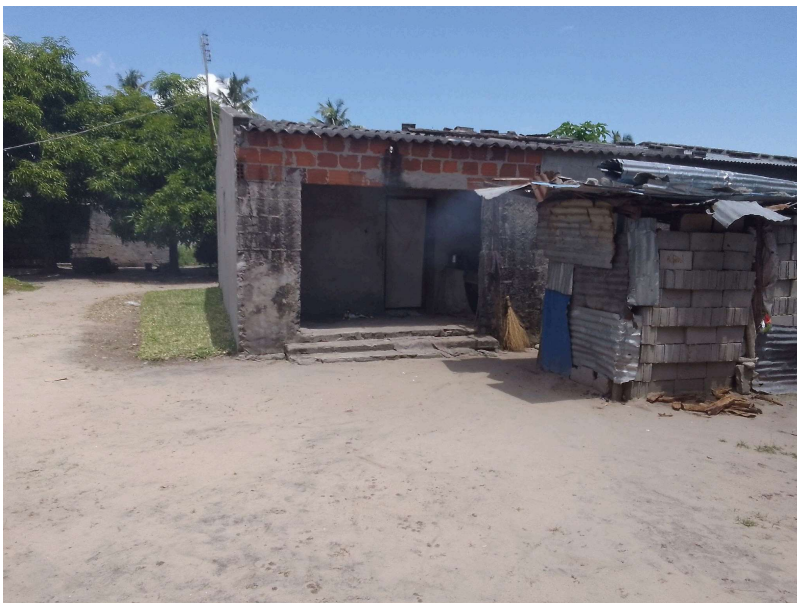
Plot - Vista geral 1

-19.737705, 34.822674.A casa está dividida em 3 partes, 1 que a família ocupa (3pessoas), às restantes partes estão a ser alugada. A casa tem 3 ocupantes avó e 2 netos, que usam as casas como meio de subsistência. A casa carecia de boa cobertura sendo ela de zinco e também a casa contém várias fissuras ao longo da mesma que vao influenciar na hora em que for a ser removido devido às bancadas de marreta que a mesma irá sofrer 0.
