Verificação de elegibilidade

INHAMIZUA_12

OBRA/309/2023

Albertina Mines

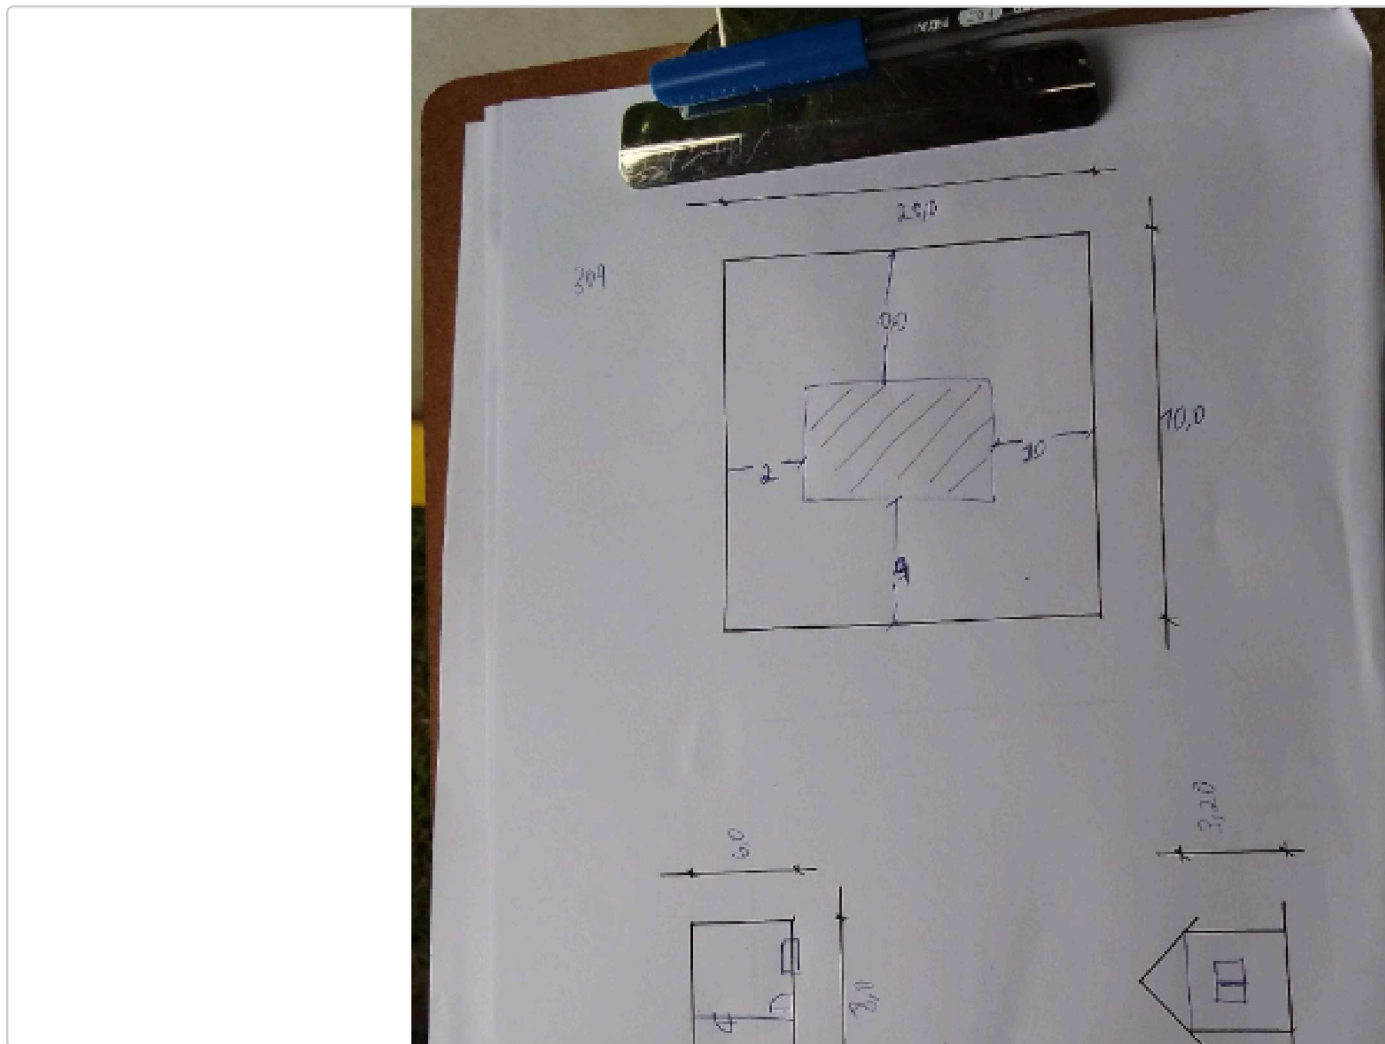
1709028890645.jpg

-19.725572, 34.803436 A estrutura da casa não apresenta requisitos de resiliencia estrutural de acordo com as normas de segurança de estruturas resilientes e a casa apresenta cobertura de zinco que não segue o regulamento de cobertura resiliente
