Verificação de elegibilidade

INHACONJO_81

OBRA/1868/2023

Alto da Manga

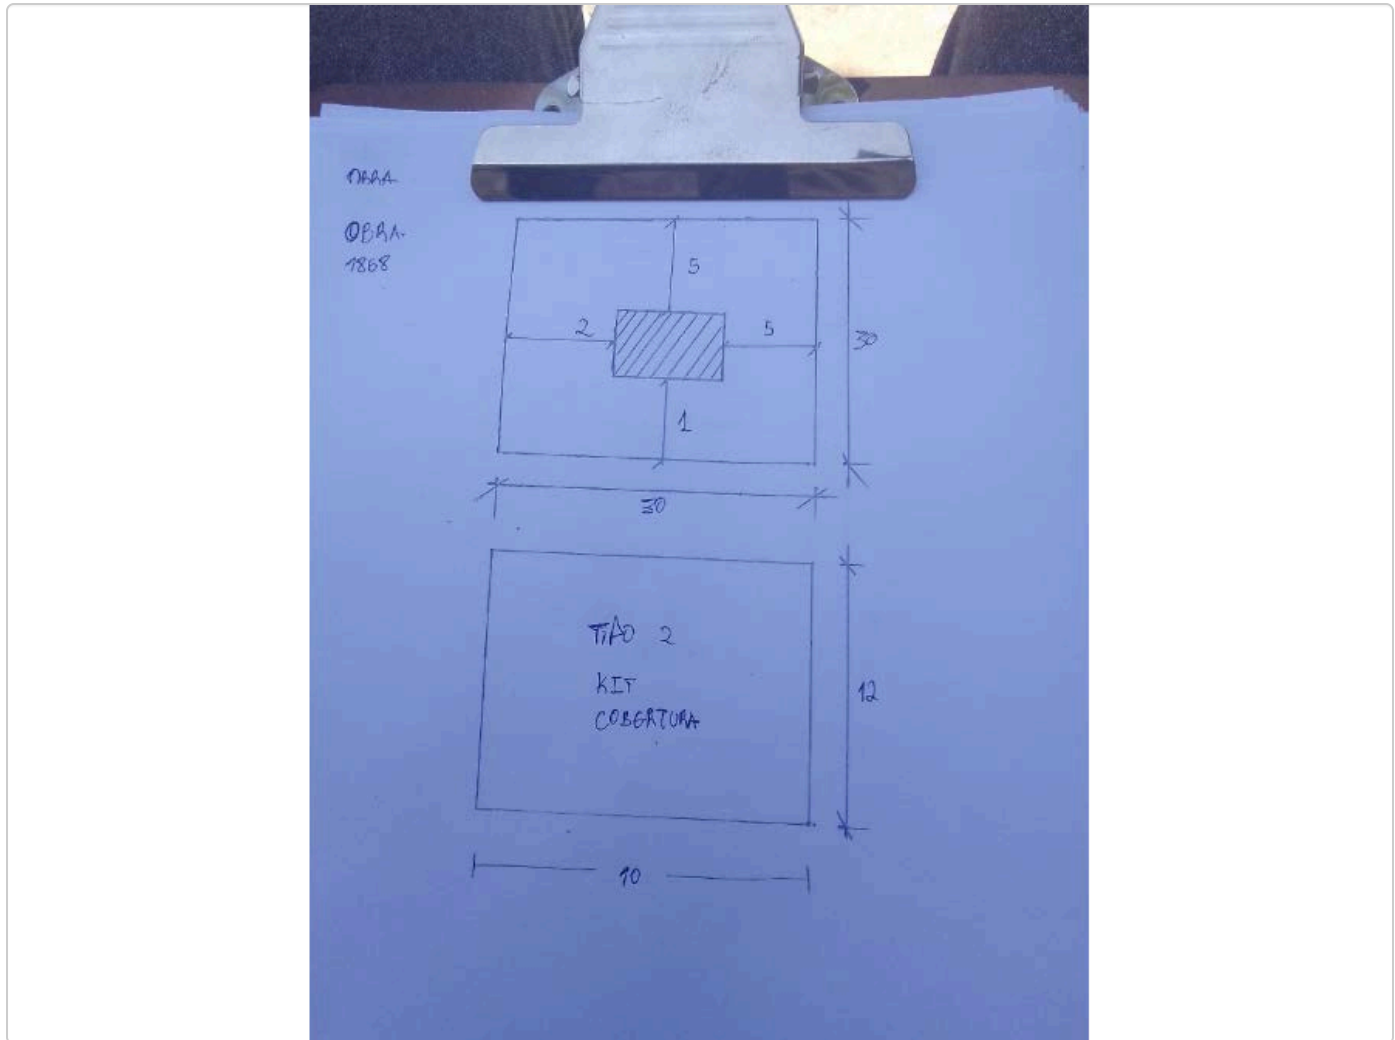
Fotos adicionais

-19.760717, 34.868748A casa em questão esta em péssimas condições sendo ela uma mistura de material misto e convencional e que na mesma existem fissuras de grande dimensão que influenciam na estrutura da mesmaKIT COBERTURA
