Verificação de elegibilidade

INHACONJO_31

OBRA/961/2023

INHACONJO

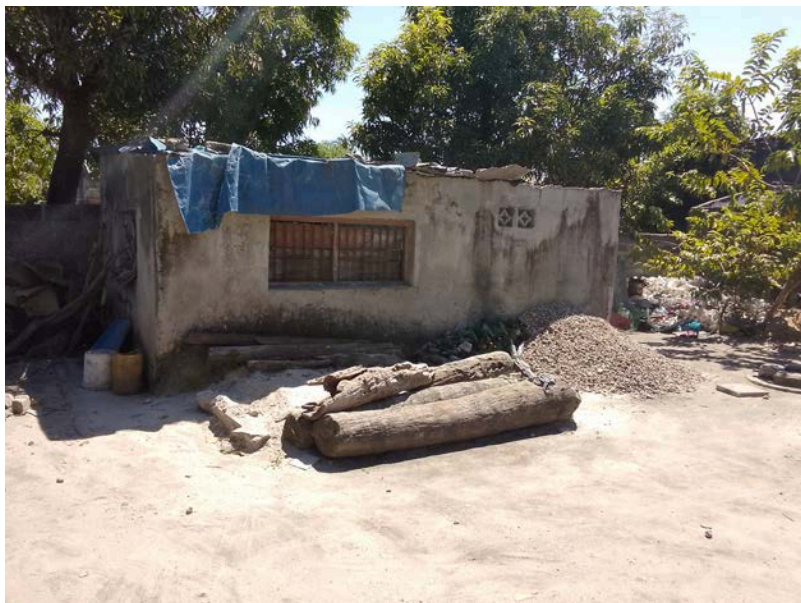
Outras fotos relevantes ou registo de dados não previstos verificados no terreno

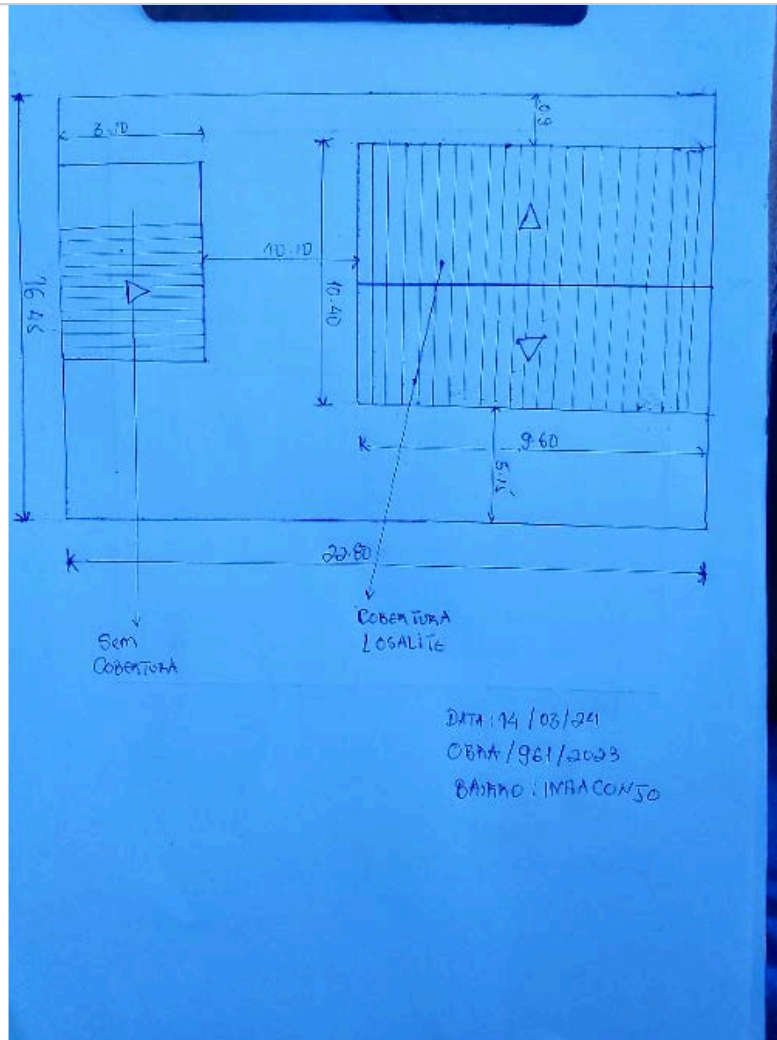
Fotos adicionais

A casa inquerida é de material convencional porem apresenta danos na cobertura e estrutura de cobertura sofrendo infiltração de água em épocas chuvosas.
