# Verificação de elegibilidade

INHAMIZUA\_572

OBRA/14024/2023

Teresa André

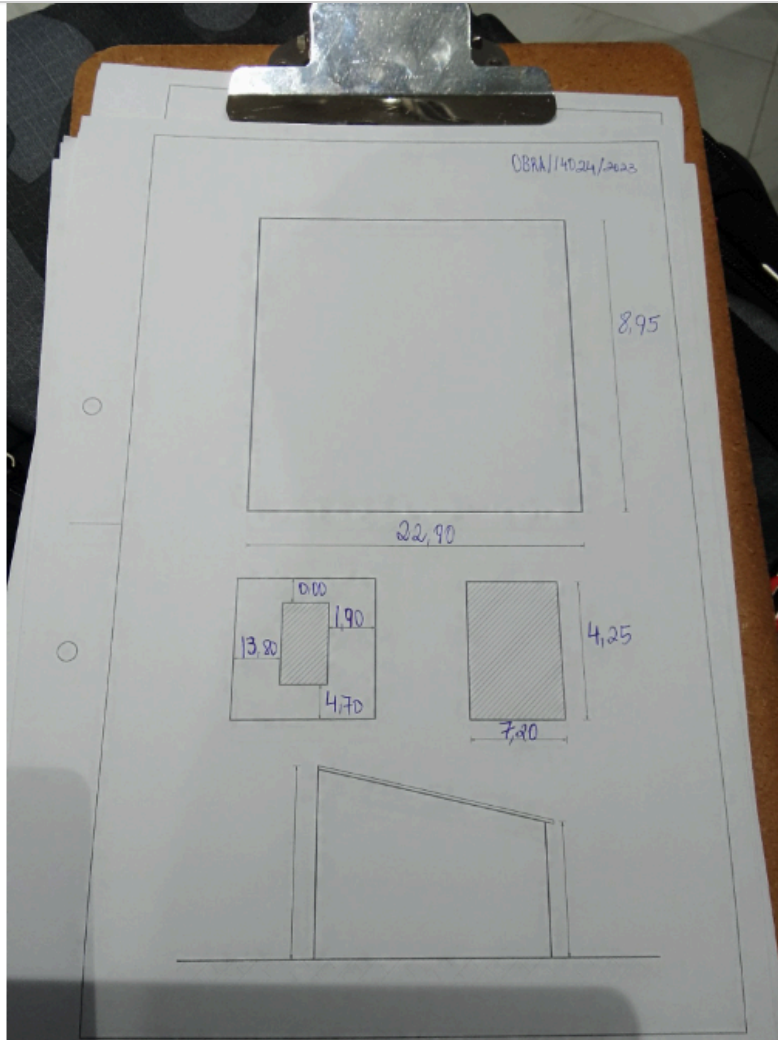
## Fotos adicionais

A residência que existia no lote no período em que foi realizado o levantamento destruiu-se, e a beneficiária com o andar do tempo conseguiu erguer uma nova habitação de material convencional e nesta constatou-se a existência de lintel (viga geral) e inexistência de pilares. As estruturas das asnas são constituídas de estacas e a cobertura é feita de chapas de zinco e estás estão em péssimas condições de utilização.
