Verificação de elegibilidade

MUNHAVA CENTRAL_283

OBRA/14282/2023

Munhava Central

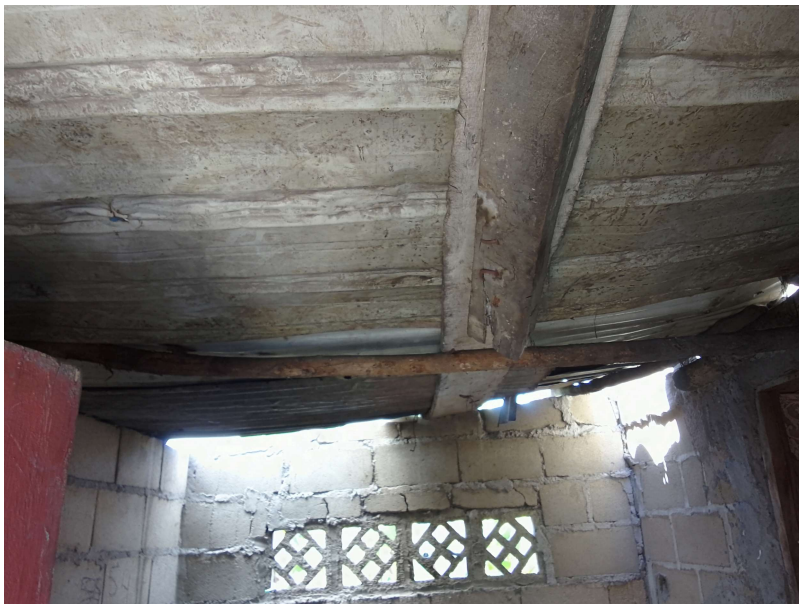
1709893579444.jpg

Outras fotos relevantes ou registo de dados não previstos verificados no terreno

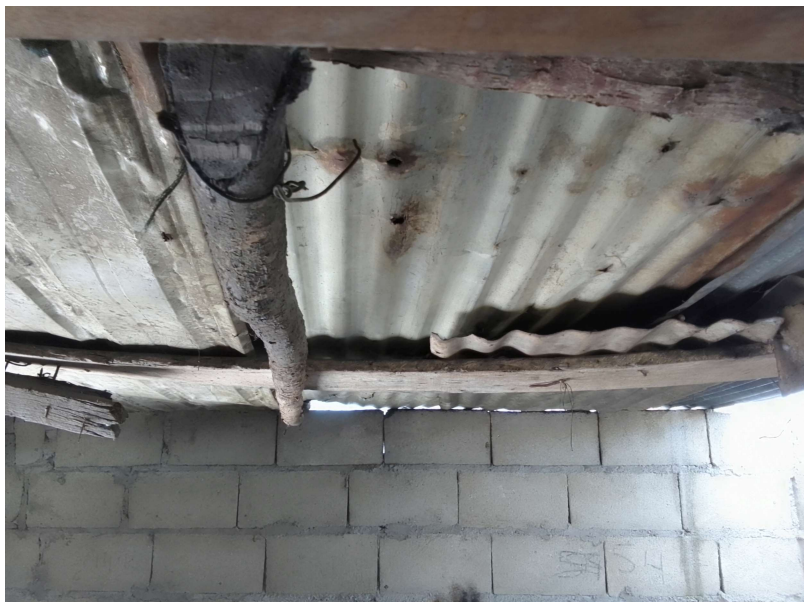
1709893665920.jpg

Outras fotos relevantes ou registo de dados não previstos verificados no terreno
