Verificação de elegibilidade

MUNHAVA CENTRAL_6

OBRA/260/2023

Munhava Central

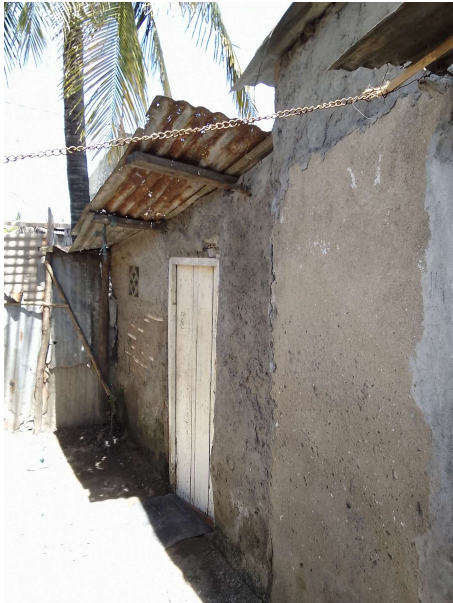
Outras fotos relevantes ou registo de dados não previstos verificados no terreno

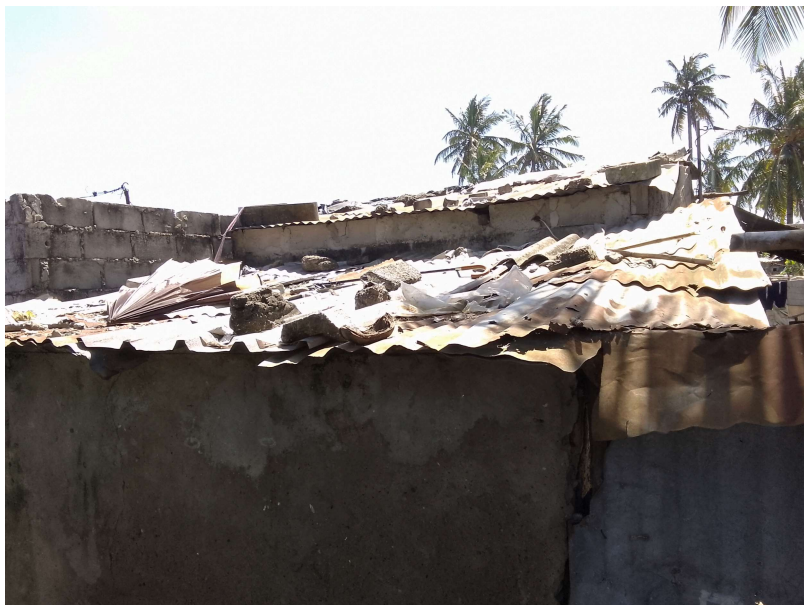
Outras fotos relevantes ou registo de dados não previstos verificados no terreno
