Verificação de elegibilidade

MUNHAVA CENTRAL_41

OBRA/1523/2023

Munhava Central

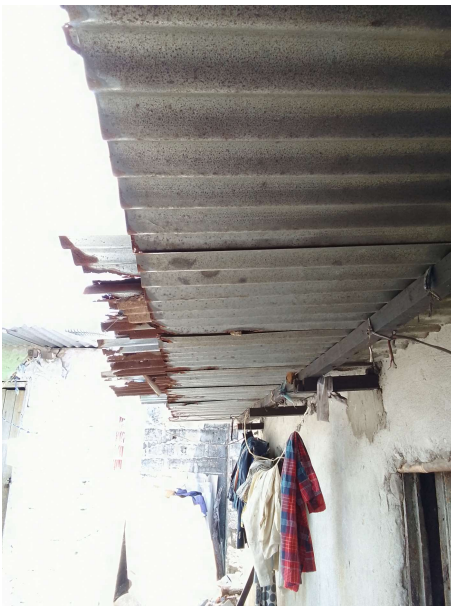
1709802749951.jpg

Outras fotos relevantes ou registo de dados não previstos verificados no terreno

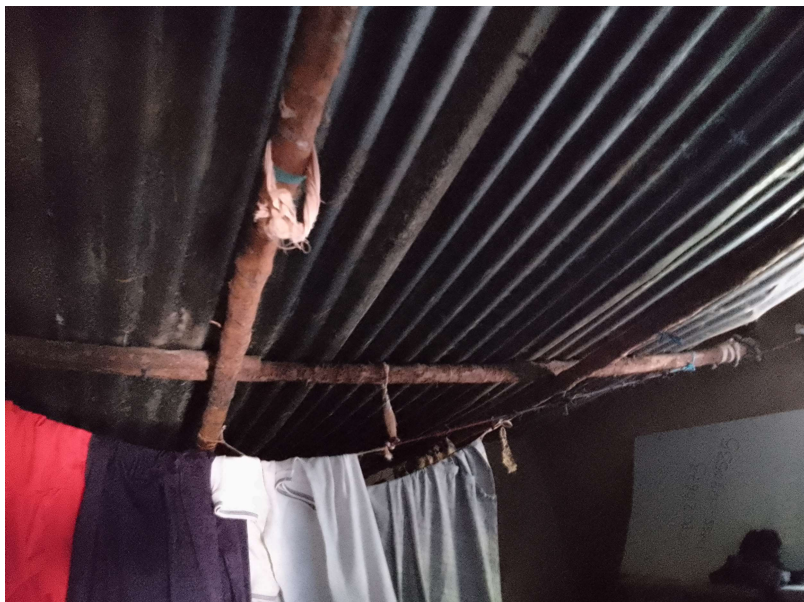
1709802785360.jpg

Outras fotos relevantes ou registo de dados não previstos verificados no terreno
