Verificação de elegibilidade

INHAMIZUA_371

OBRA/8564/2023

Cidade da Beira 2

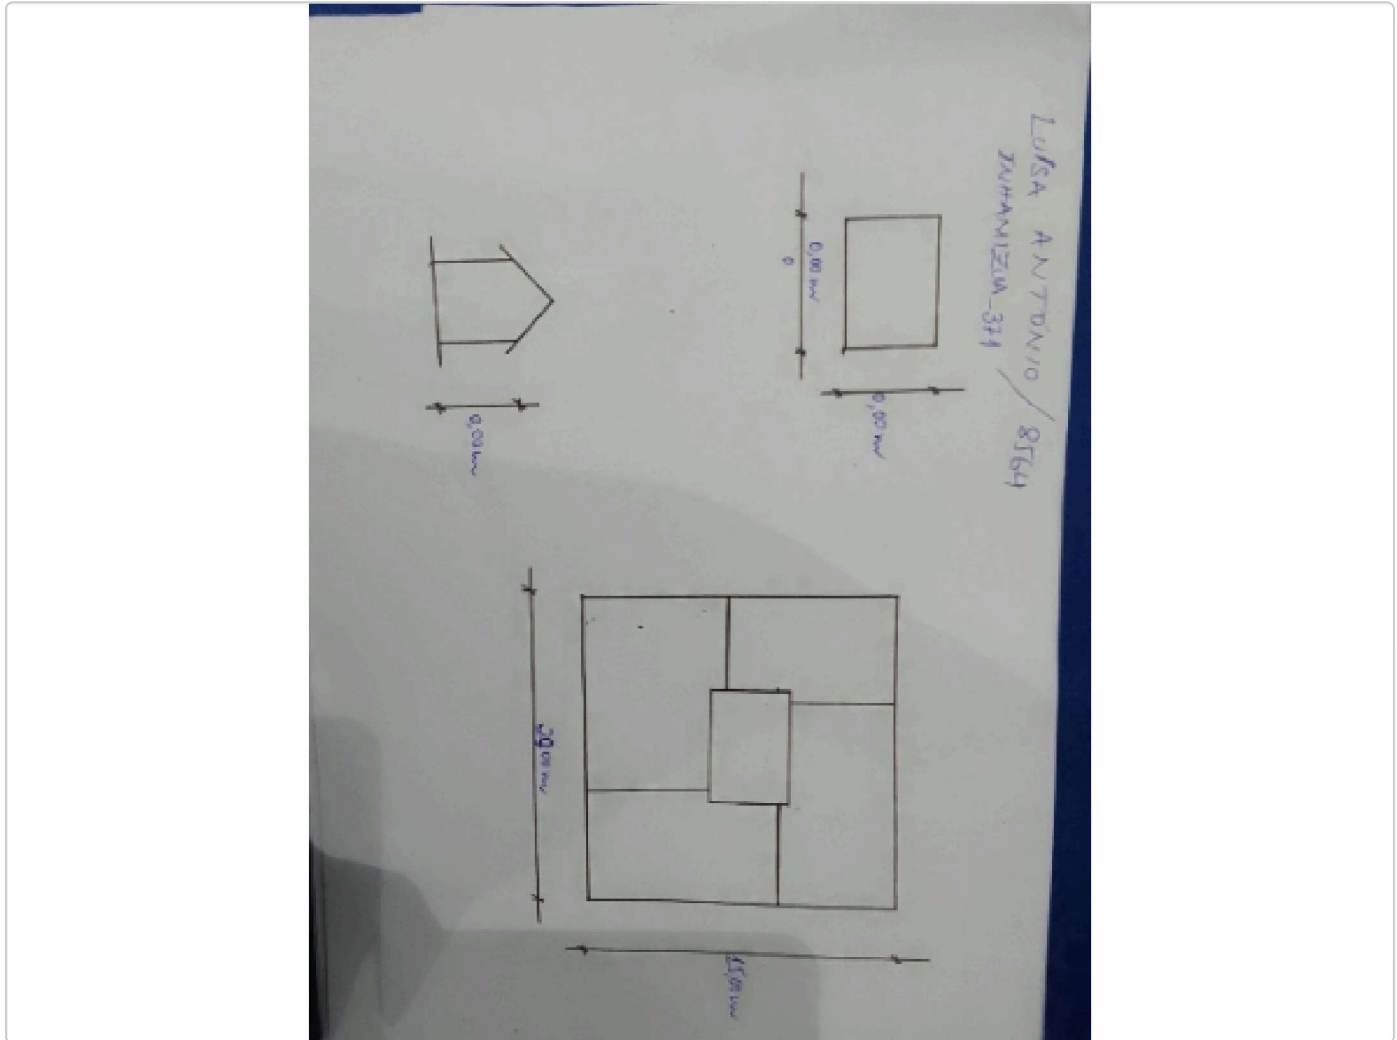
1711350000515.jpg

Não existe a casa. Totalmente destruída.
