Verificação de elegibilidade

ALTO DA MANGA_137

OBRA/6344/2023

Alto da Manga

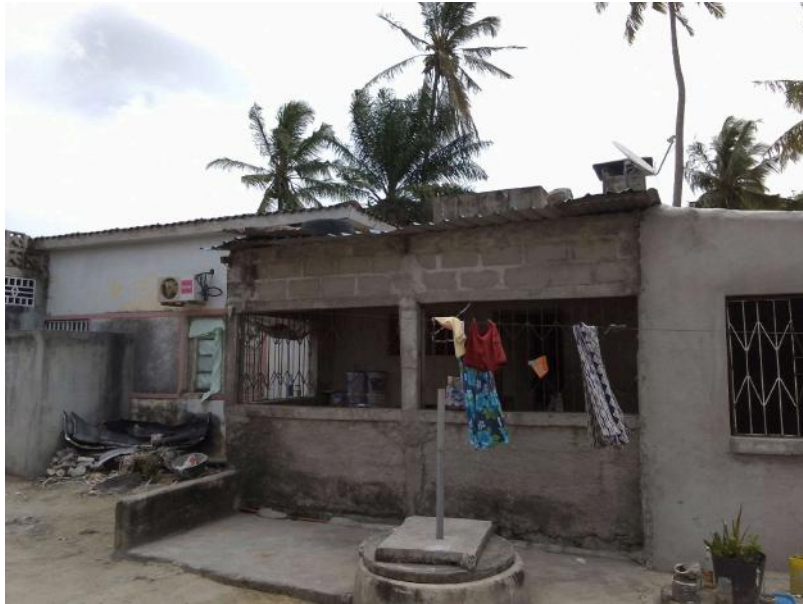
1708428257229.jpg

Habitação - Foto da esquina 1

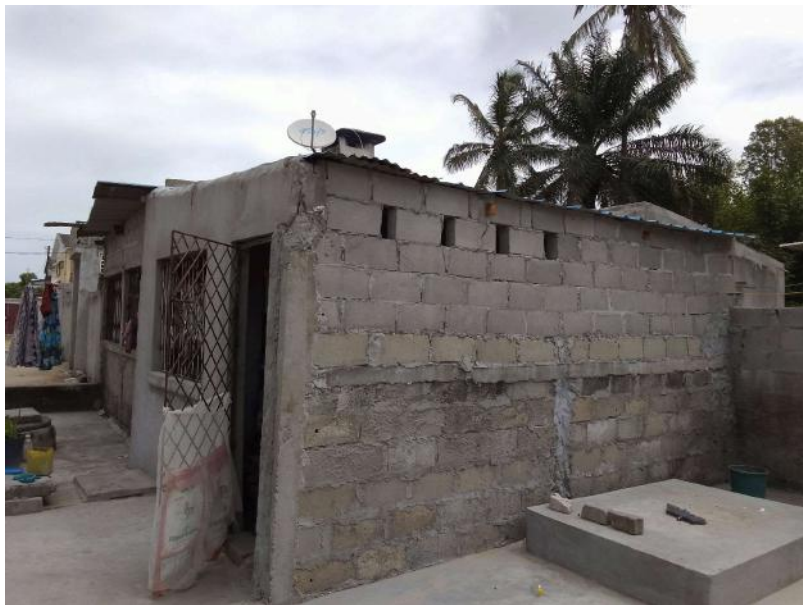
1708428272881.jpg

Habitação - Foto da esquina 2

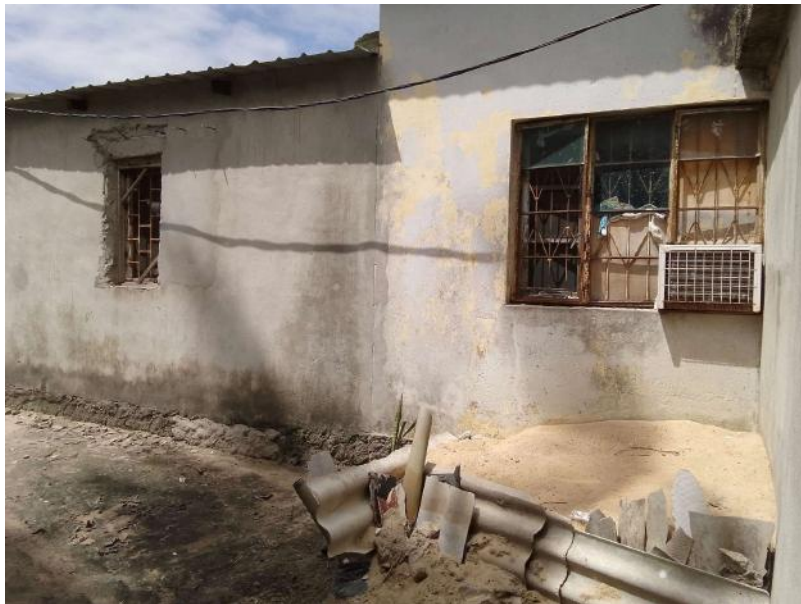
1708428452230.jpg

Habitação - Foto da esquina 4

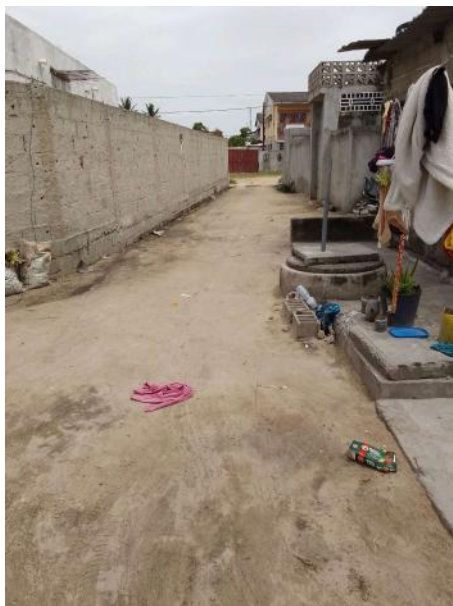
1708428293015.jpg

Lote - Foto do acesso

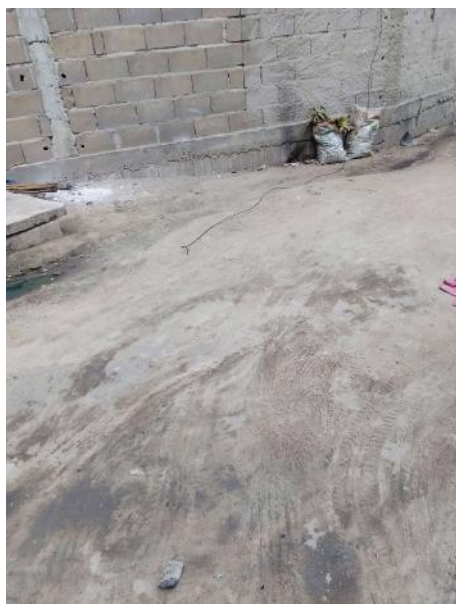
1708428298178.jpg

Foto do espaço livre para construção/armazém/preparação da obra

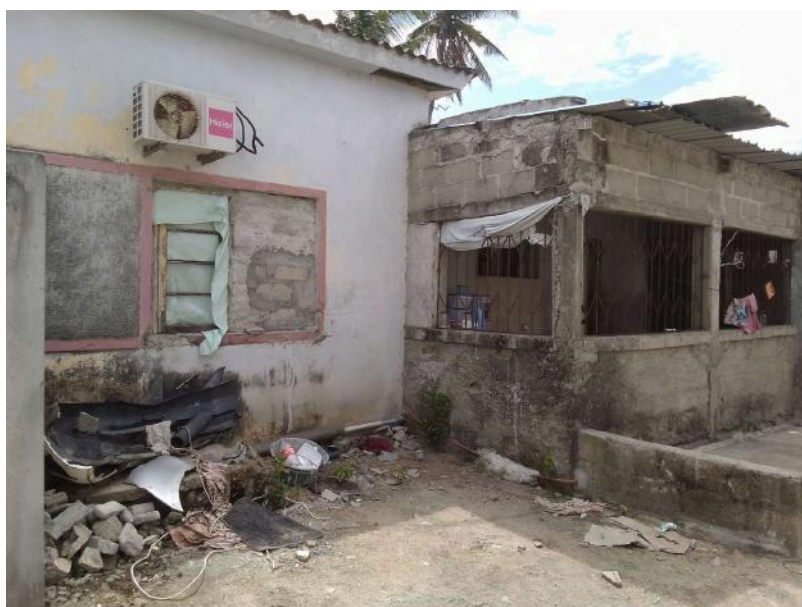
1708428394801.jpg

Foto do lugar onde o AF pode ficar temporariamente

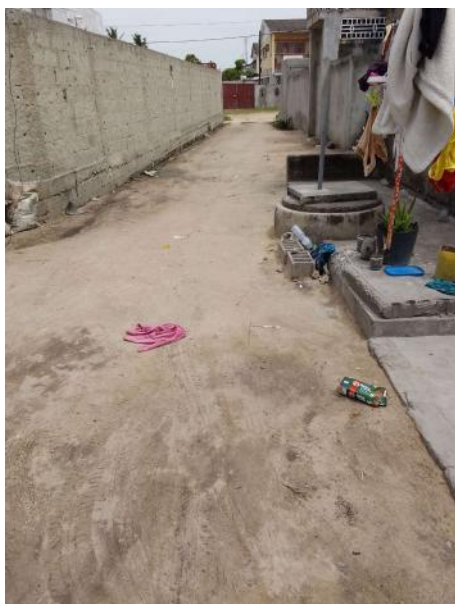
1708428302882.jpg

Plot - Vista geral 1

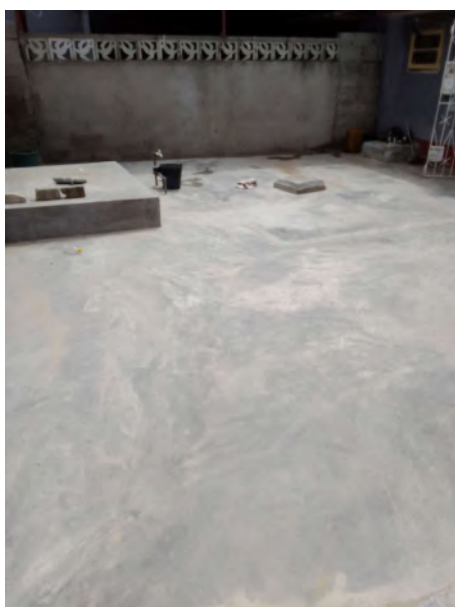
1708428307220.jpg

Plot - Vista geral 2
