Verificação de elegibilidade

NDUNDA_154

OBRA/5328/2023

Ndunda

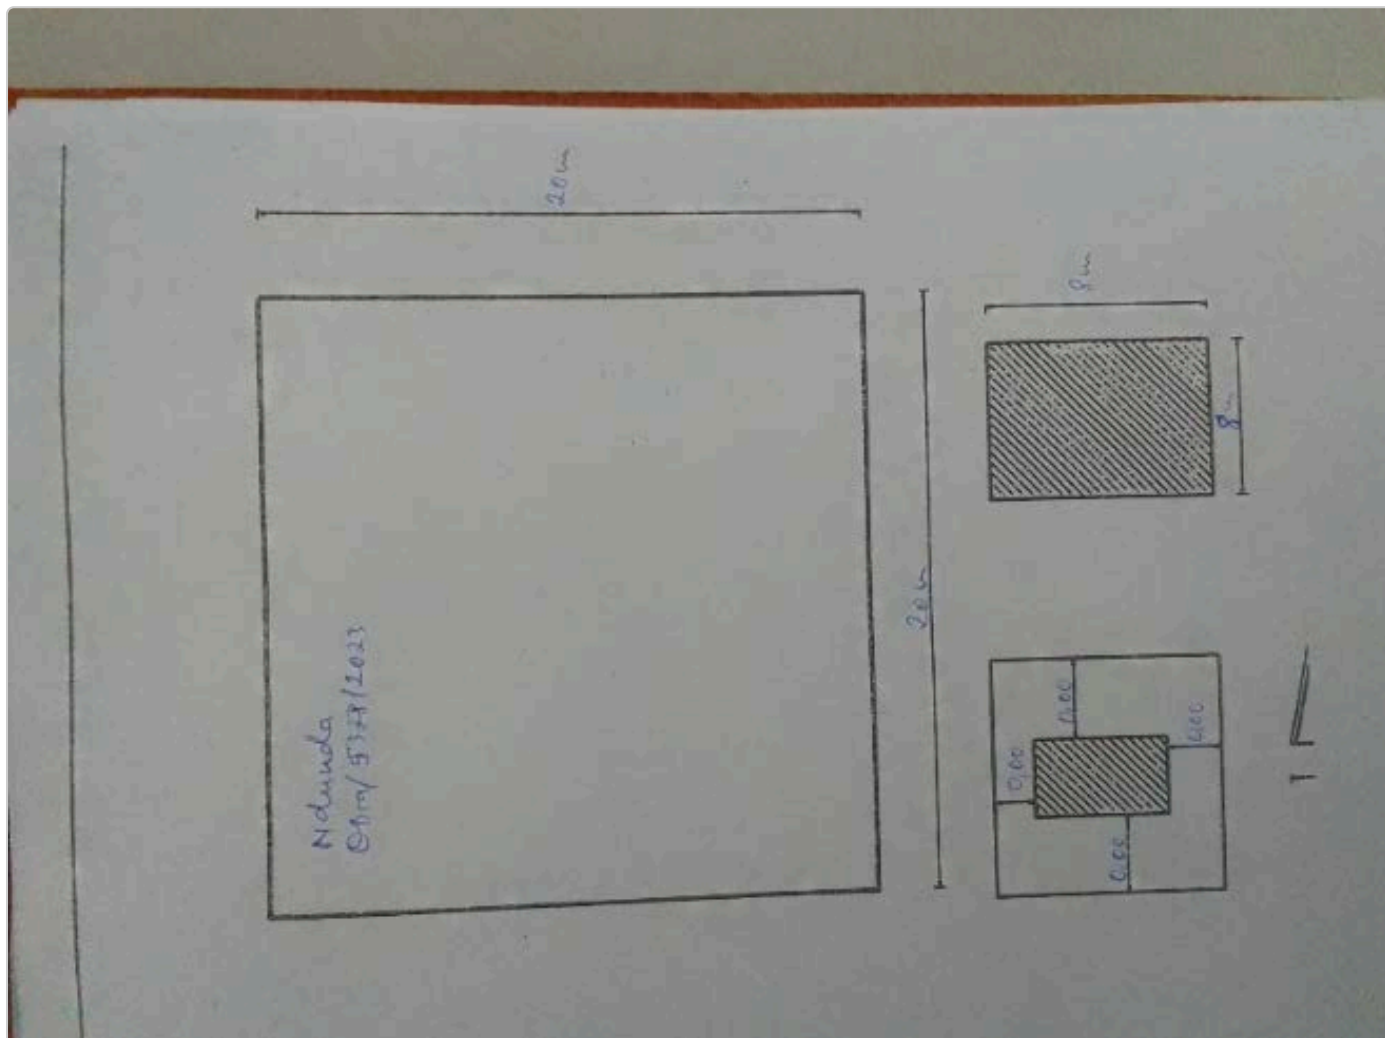
Fotos adicionais

A casa do Beneficiario está recuperada, e é feita de material convencional. A cobertura está em bom estado embora seja uma mistura de chapas de zinco e IBR.
