Verificação de elegibilidade

NDUNDA_194

OBRA/6548/2023

Ndunda

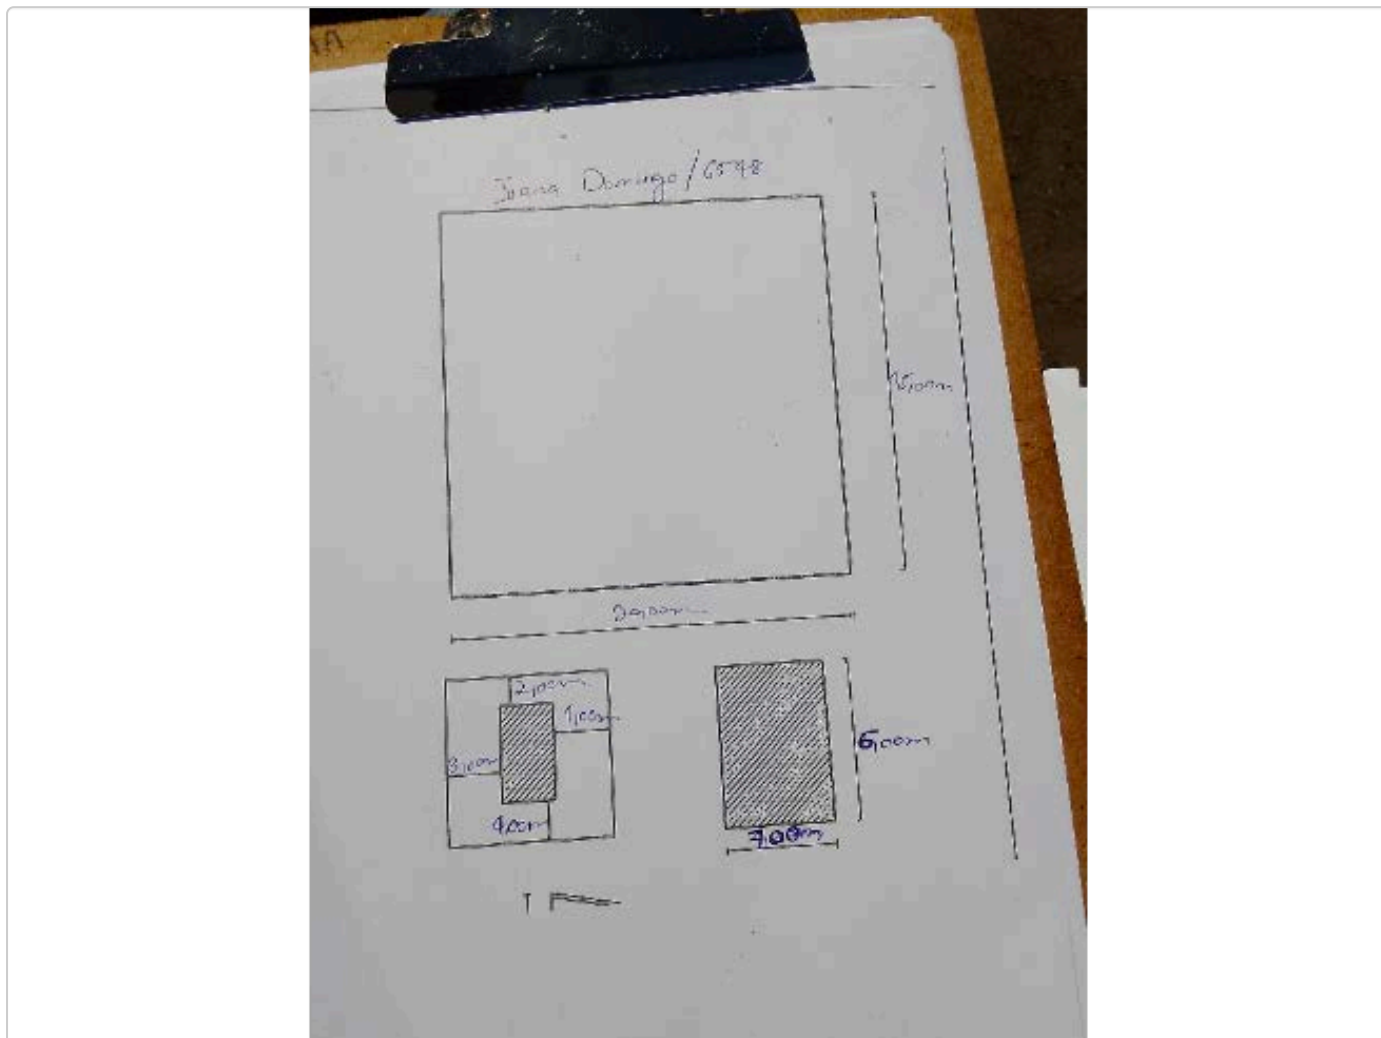
Fotos adicionais

Casa de alvenaria, cobertura totalmente danificada, metedo de sobrevivência casa de aluguer.chapa iBR e zinco.
