Verificação de elegibilidade

OMUNHAVA CENTRAL_71

OBRA/3220/2023

Munhava Central

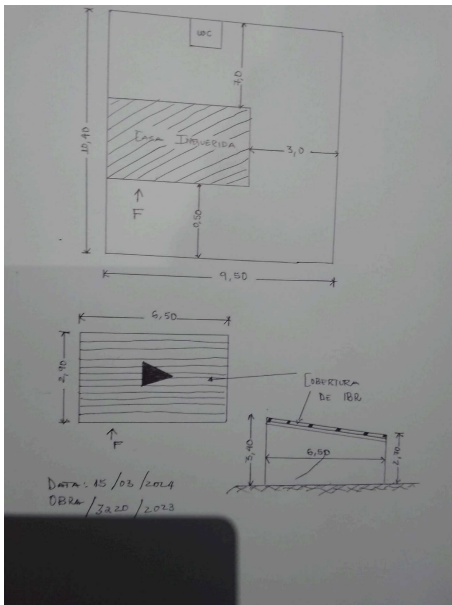
Outras fotos relevantes ou registo de dados não previstos verificados no terreno

-19.815765, 34.855648A casa é feita de material convencional e coberta de chapas IBR so notamos que sofreu uma chapa, quando chove a casa entra água por causa da chapa.
