Verificação de elegibilidade

MARAZA_212

OBRA/8367/2023

Maraza

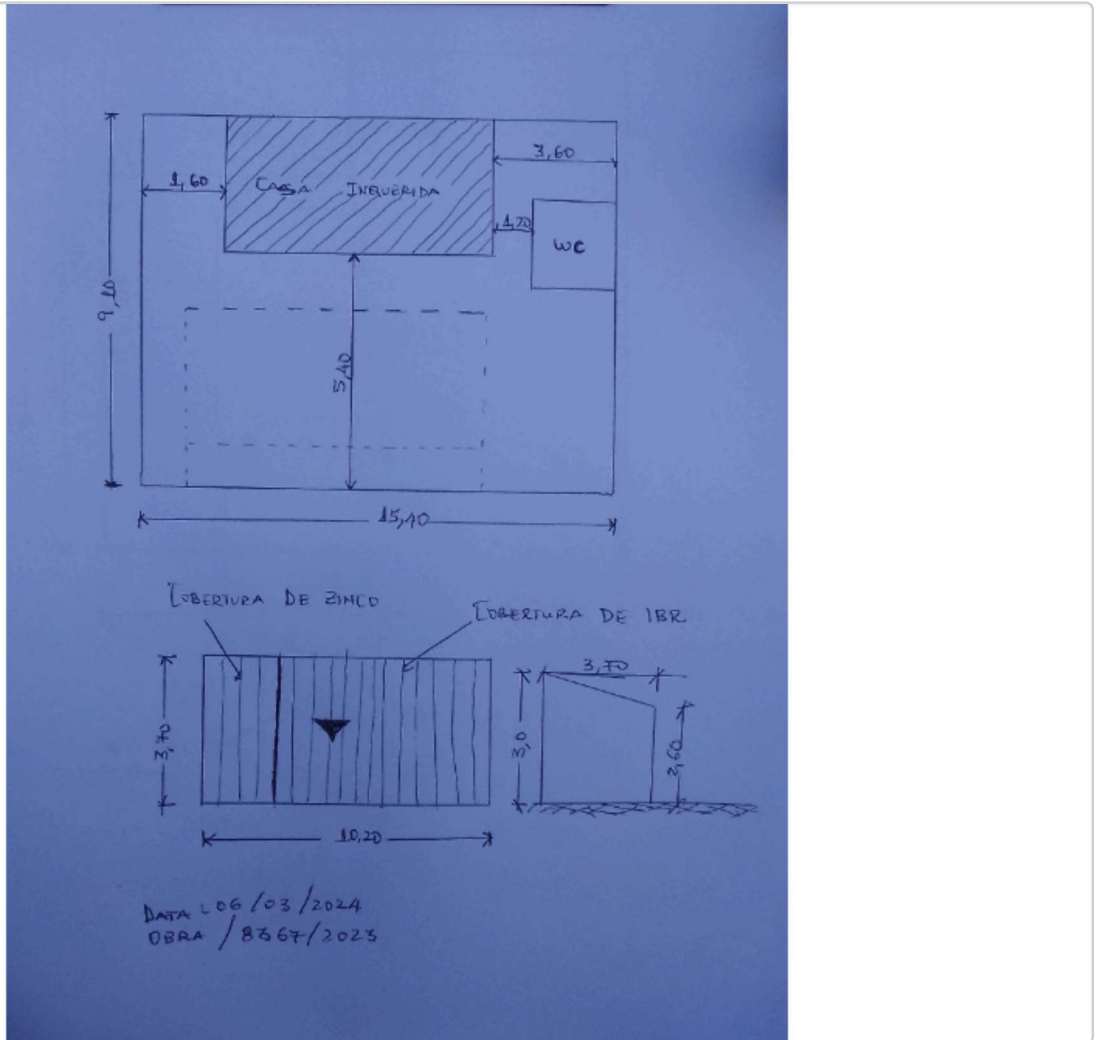
Fotos adicionais

A casa inquerida é feita de material convencional porem a Estrutura de alvenaria apresenta algumas fissuras e danos na cobertura e Estrutura de cobertura usando estacas como Suporte sofrendo assim infiltração de água em épocas Chuvosas.
