Verificação de elegibilidade

MUNHAVA CENTRAL_84

OBRA/3771/2023

Munhava Central

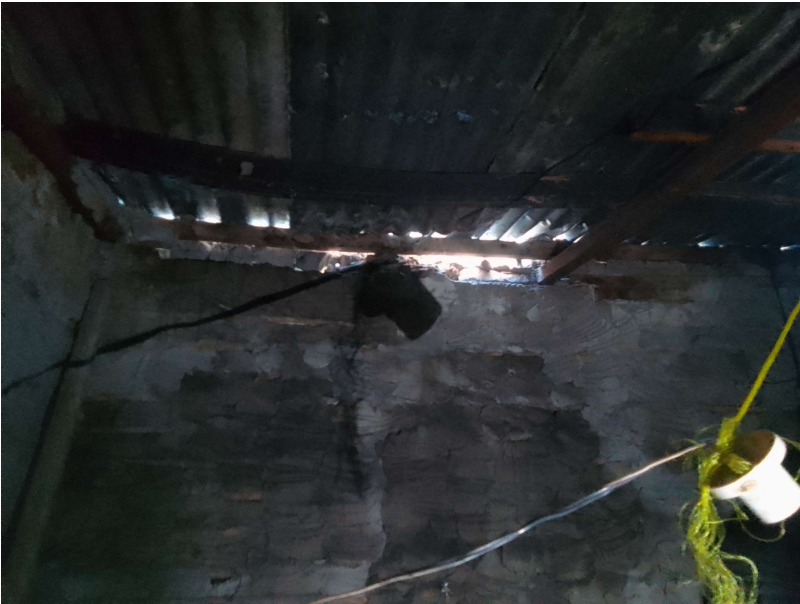
1

Outras fotos relevantes ou registo de dados não previstos verificados no terreno

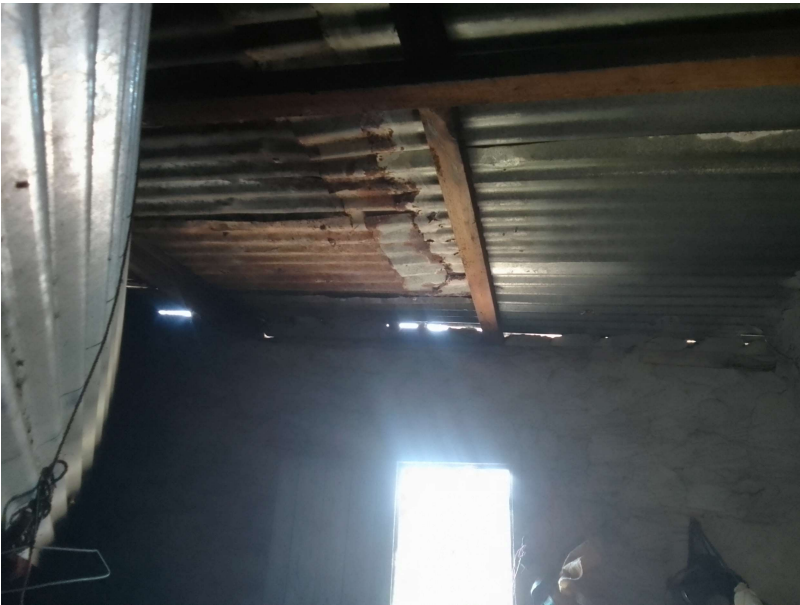
2

Outras fotos relevantes ou registo de dados não previstos verificados no terreno
