Verificação de elegibilidade

MUNHAVA CENTRAL_112

OBRA/5117/2023

Florinda Malipanhe

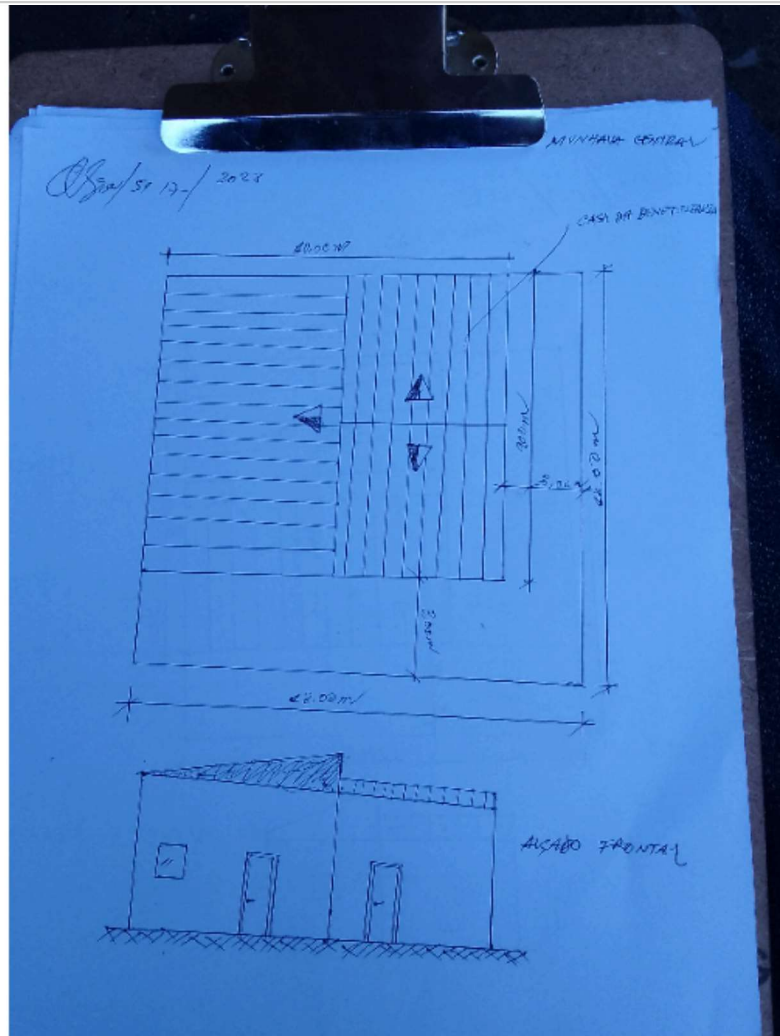
Fotos adicionais

A casa da Beneficiaria é feita de Material convencional, parcialmente destruída, cobertura de zinco
