Verificação de elegibilidade

MUNHAVA CENTRAL_171

OBRA/7775/2023

Munhava Central

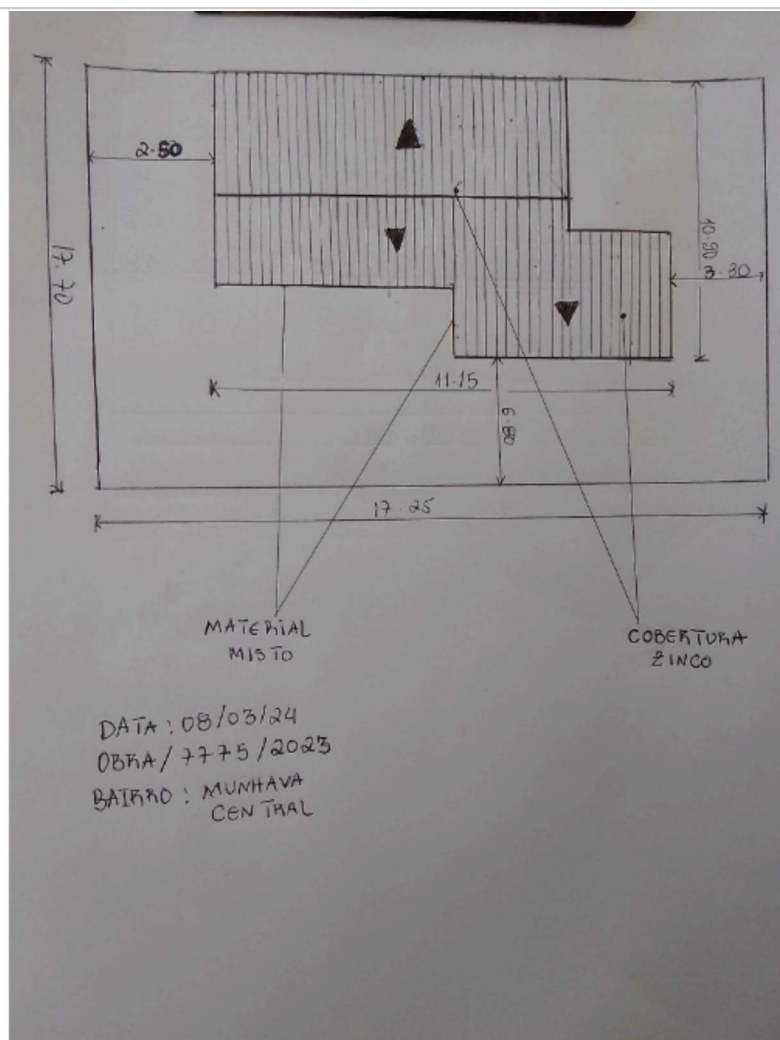
Fotos adicionais

A casa inquerida é feita de material misto Pau-a-Pique, porem a parede apresenta algumas fissura
