Verificação de elegibilidade

MUNHAVA CENTRAL_220

OBRA/10496/2023

Munhava Central

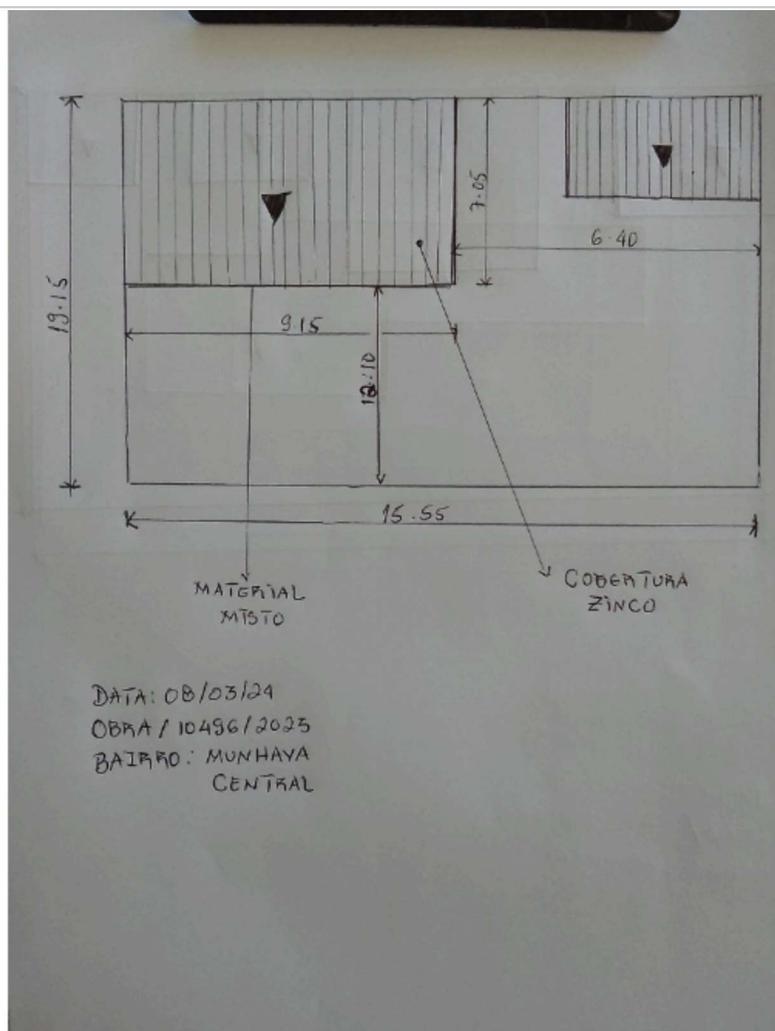
Fotos adicionais

A casa inquerida é feita de material misto Pau-a-Pique, porem a parede apresenta fissuras;*Danos
