Verificação de elegibilidade

MARAZA_210

OBRA/8266/2023

Mazara

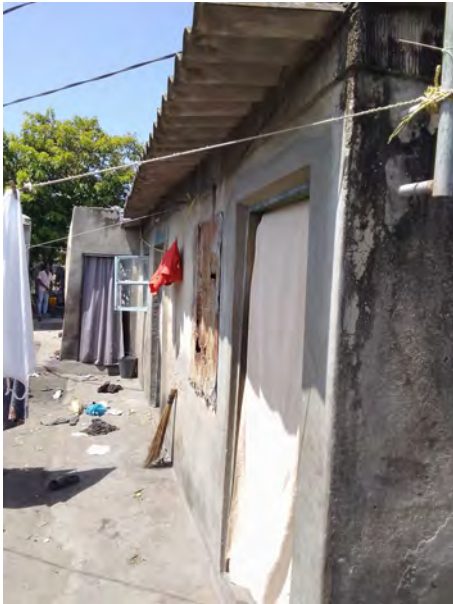
1708504363254.jpg

Habitação - Foto da esquina 1

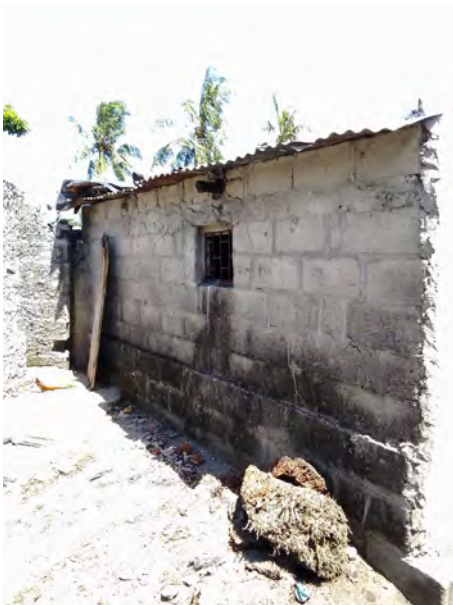
1708504508856.jpg

Habitação - Foto da esquina 2

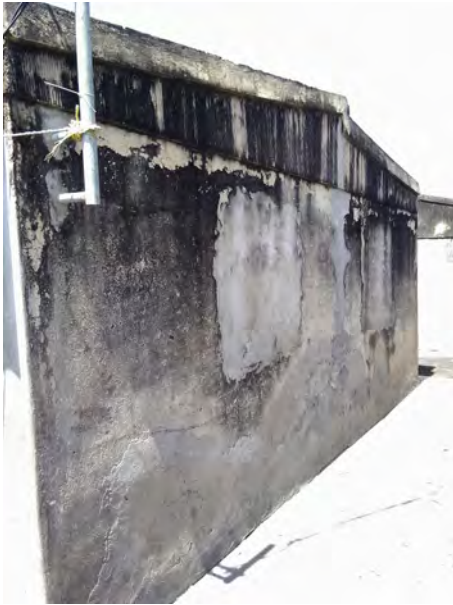
1708504373518.jpg

Habitação - Foto da esquina 3

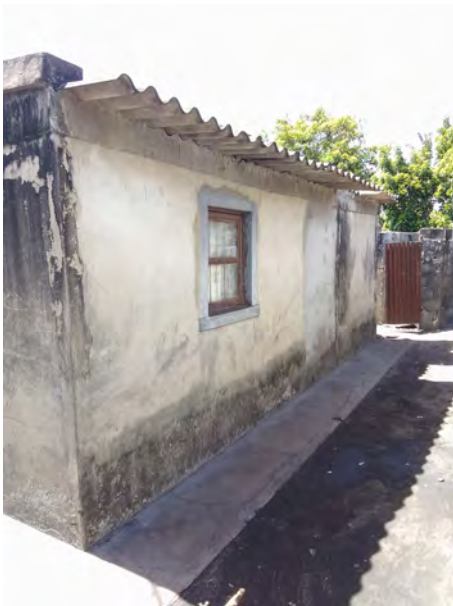
1708504396451.jpg

Habitação - Foto da esquina 4

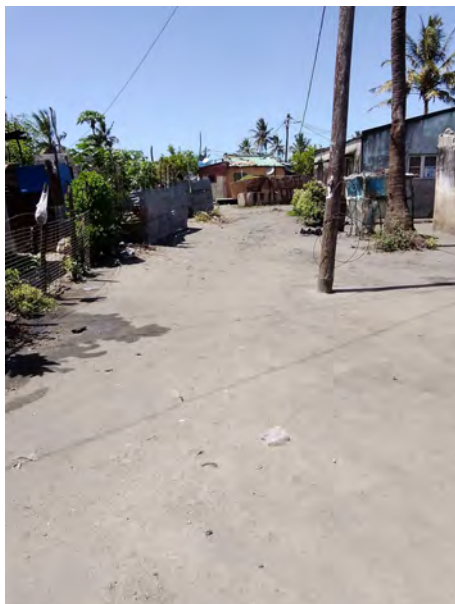
1708504478093.jpg

Lote - Foto do acesso

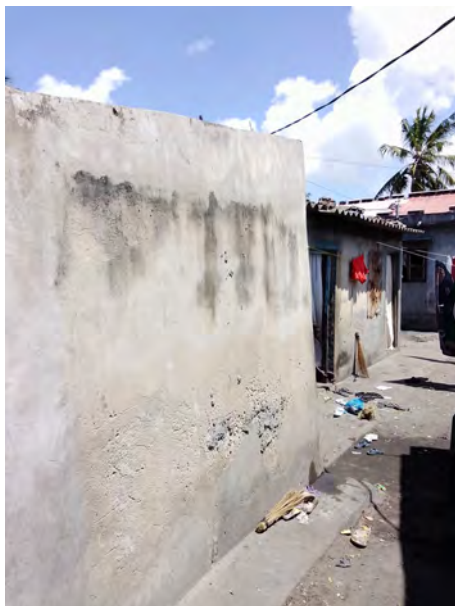
1708504449521.jpg

Plot - Vista geral 1
