Verificação de elegibilidade

Obra/101/2023

Ponta-Gea

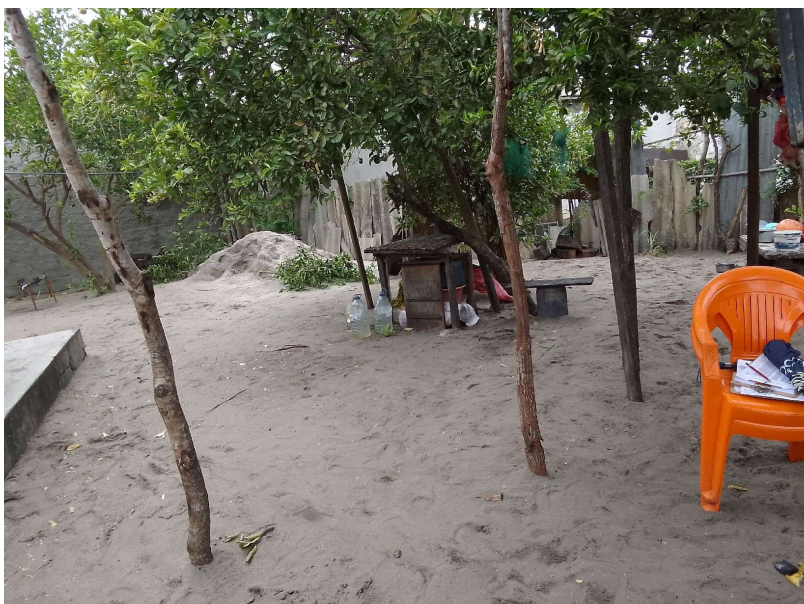
Outras fotos relevantes ou registo de dados não previstos verificados no terreno
