Verificação de elegibilidade

Obra Nº

OBRA/6110/2023

Manga Mascarenha

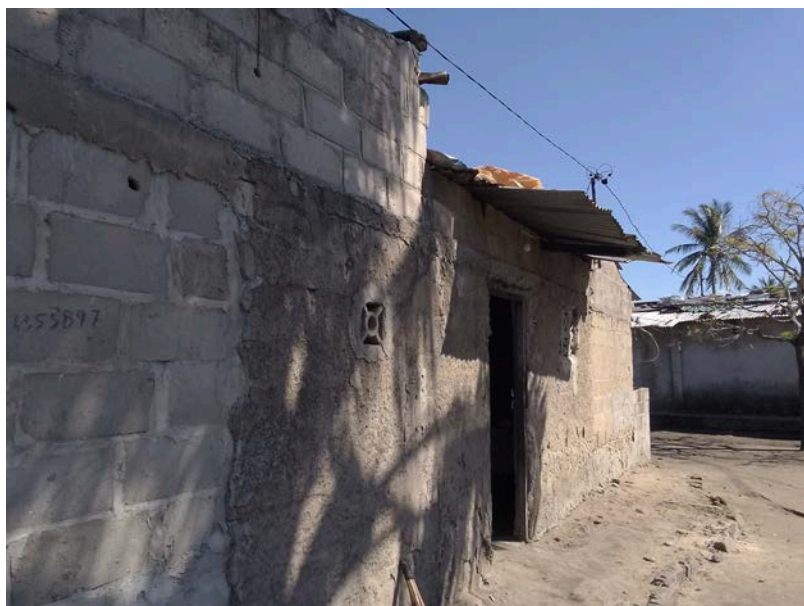
1717147729902.jpg

Habitação - Foto da esquina 1

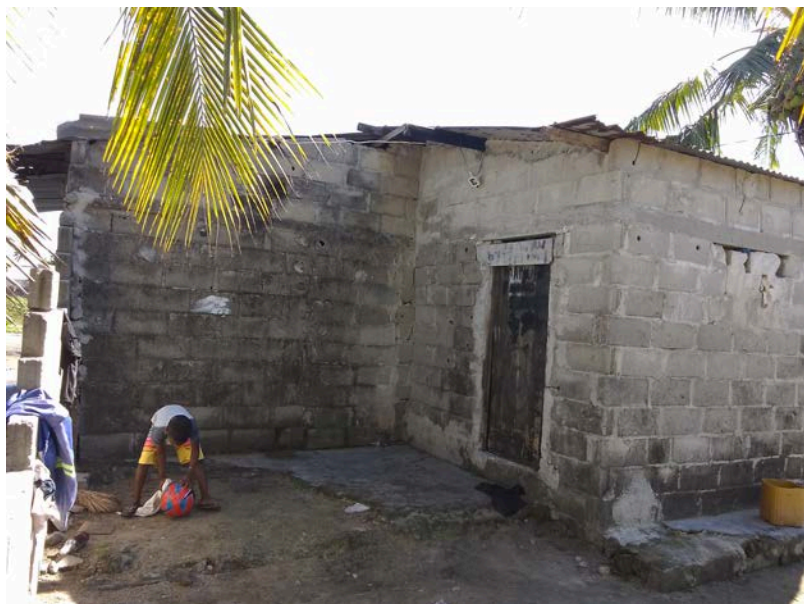
1717147760545.jpg

Habitação - Foto da esquina 2

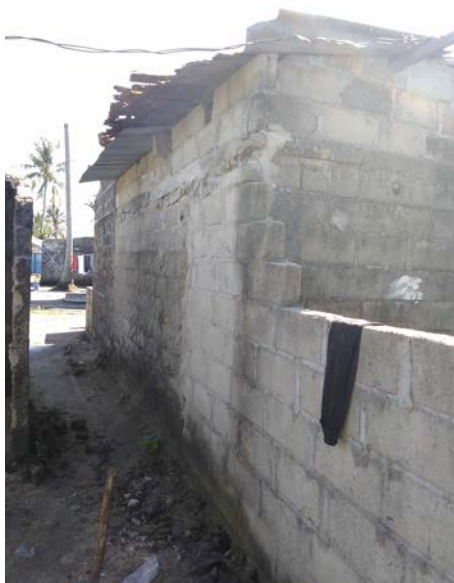
1717147773553.jpg

Habitação - Foto da esquina 3

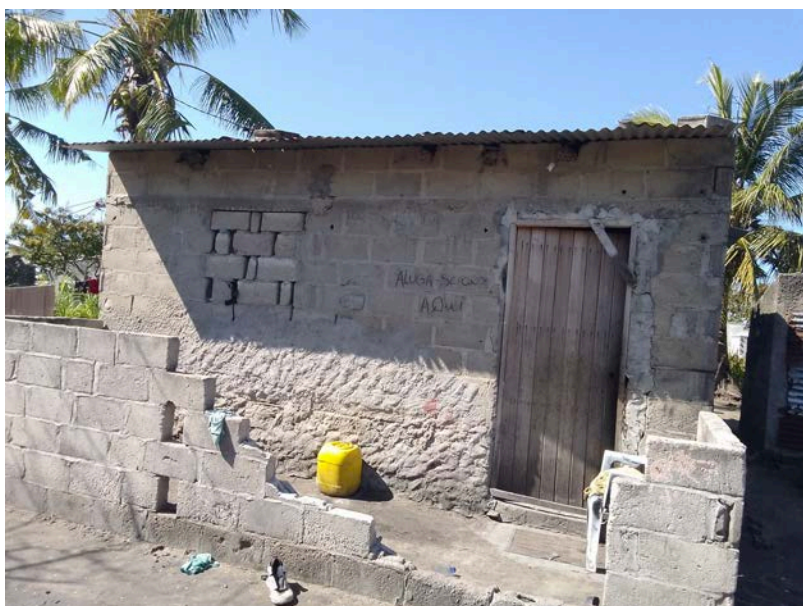
1717147797011.jpg

Habitação - Foto da esquina 4

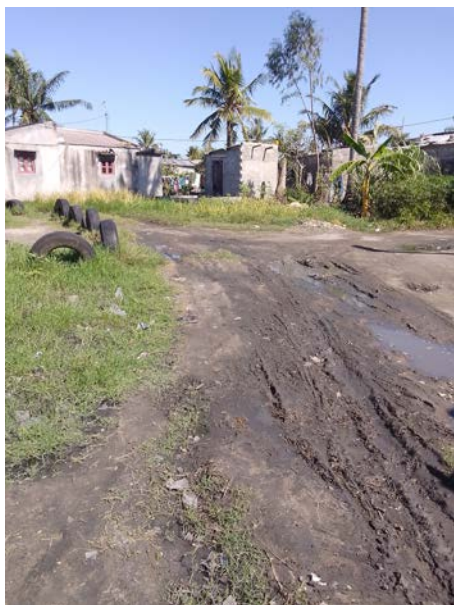
1717147808446.jpg

Lote - Foto do acesso

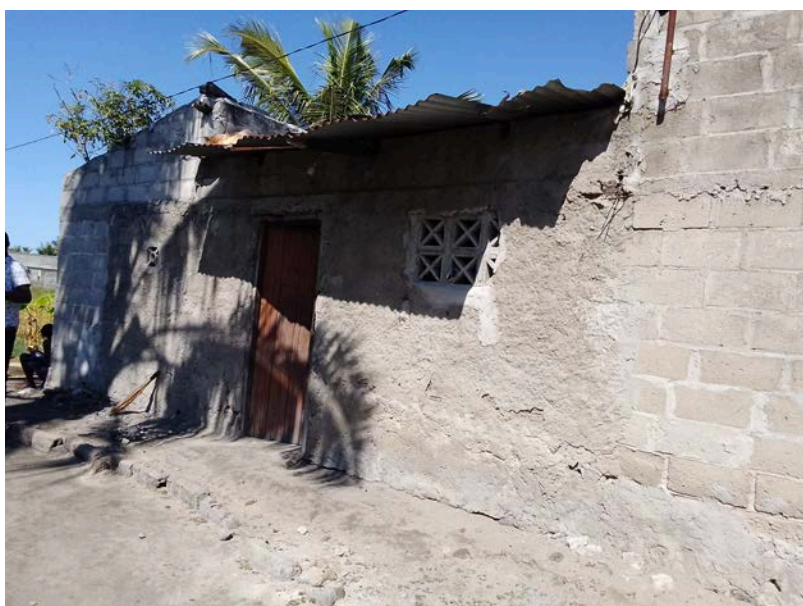
1717147837790.jpg

Plot - Vista geral 1

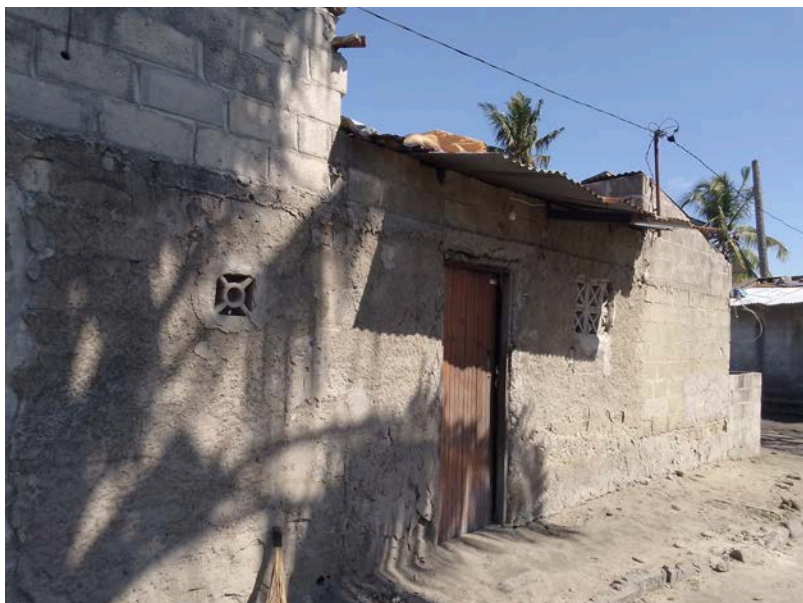
1717147872572.jpg

Plot - Vista geral 2

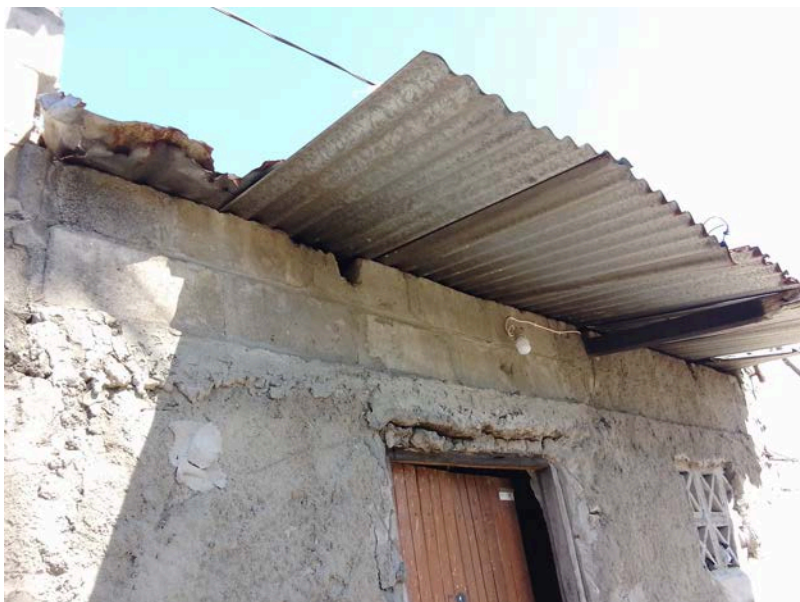
1717147900192.jpg

Outras fotos relevantes ou registo de dados não previstos verificados no terreno

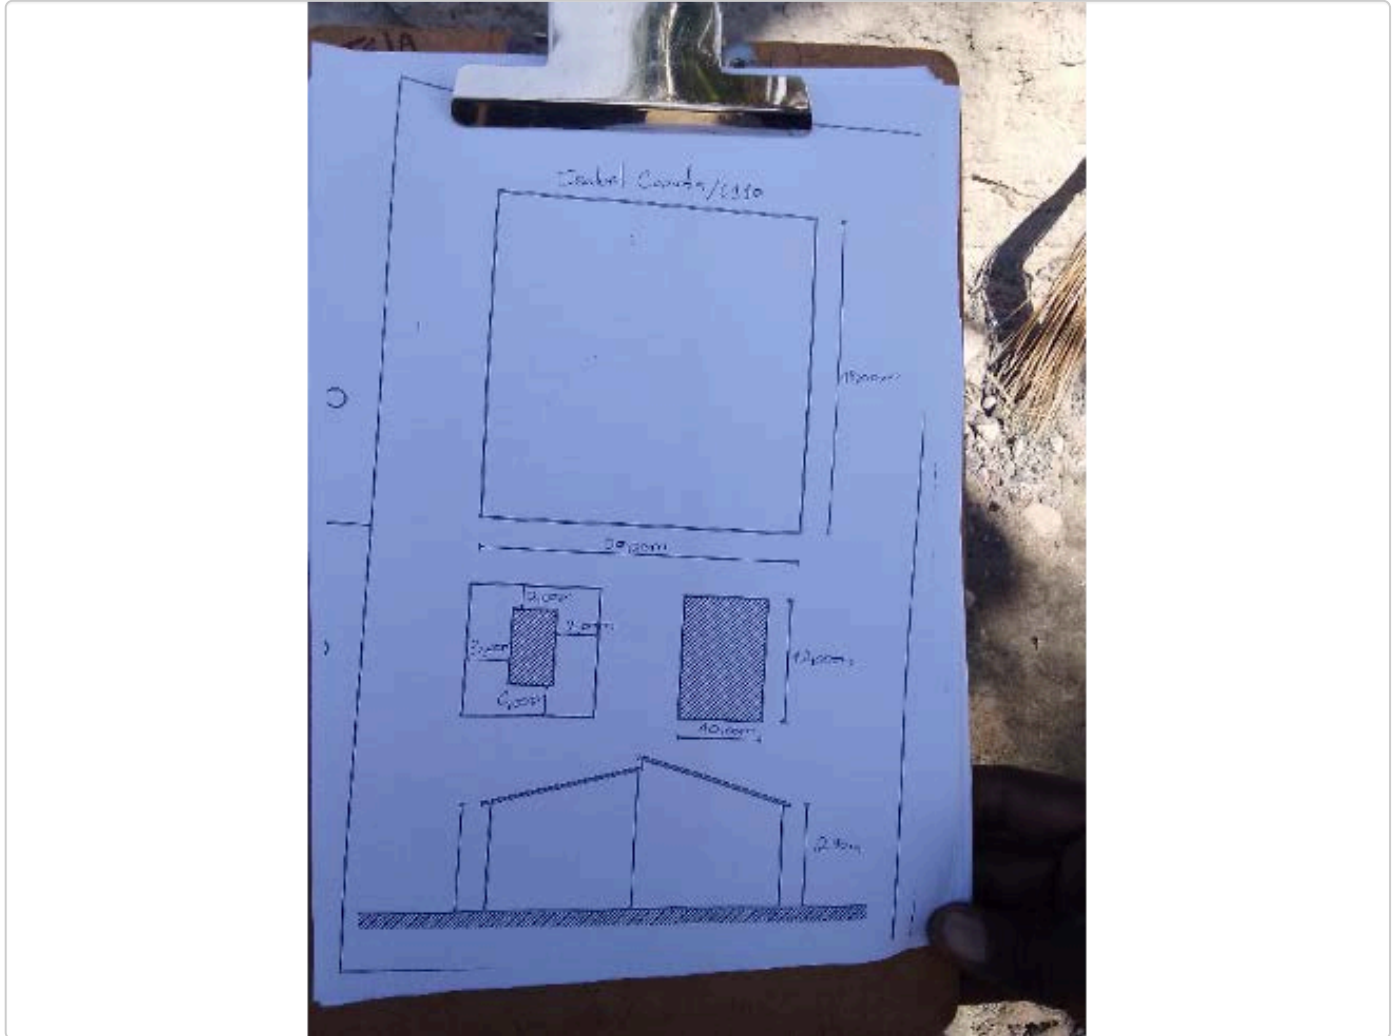
1717147683899.jpg

Cobertura de zinco, totalmente danificada ,modo de sobrevivência machamba,viúva 92 anos ,vive com a neta, Vulnerável.
