Verificação de elegibilidade

MUNHAVA CENTRAL_168

OBRA/7522/2023

Munhava Central

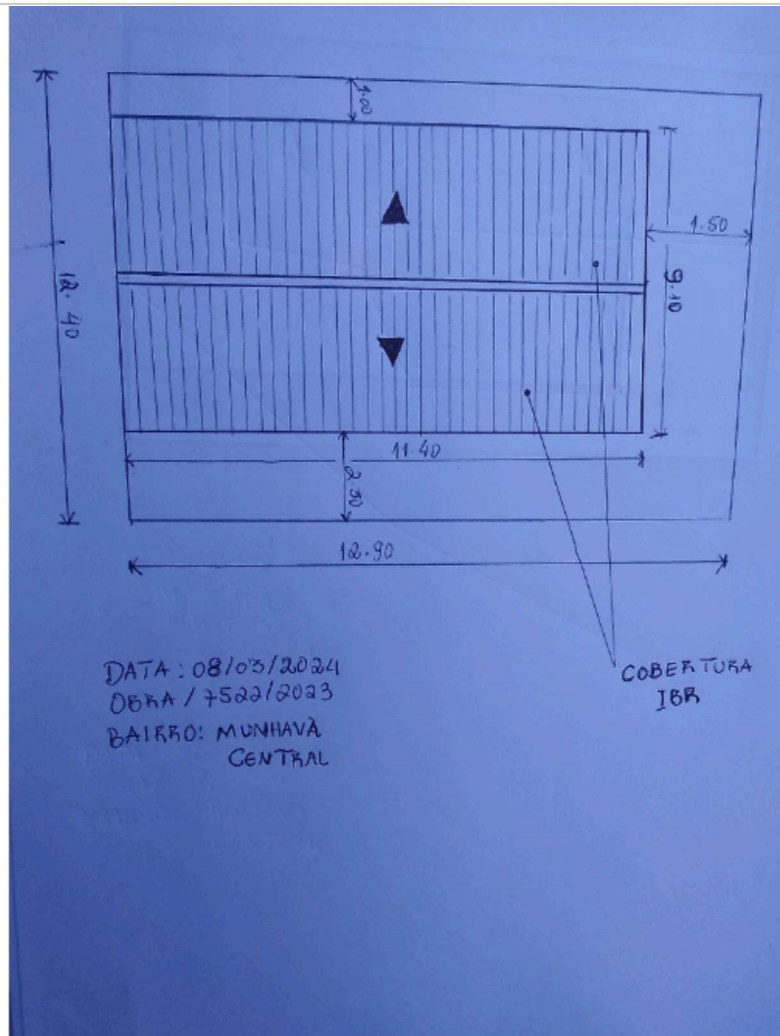
Fotos adicionais

A casa inquerida é feita de material convencional porem a Estrutura de alvenaria, tem Vigas e não
