Verificação de elegibilidade

MANANGA_281

OBRA/11606/2023

Mananga

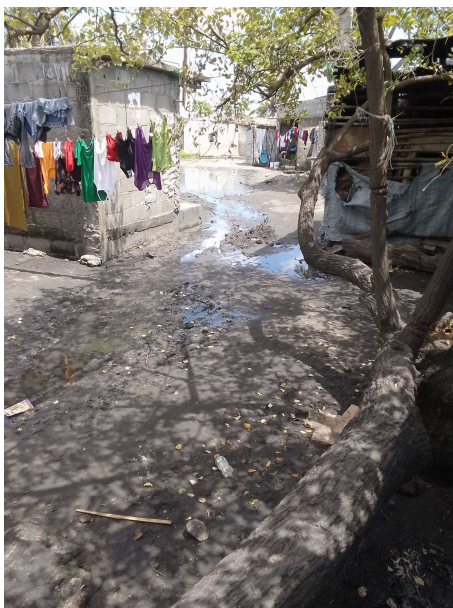
Lote - Foto do acesso

O lote não apresenta limitacoes bem defenidas e ou vedacao e encontra-se congestionado com acesso bem como o lote alagado Pelas aguas das chuva.

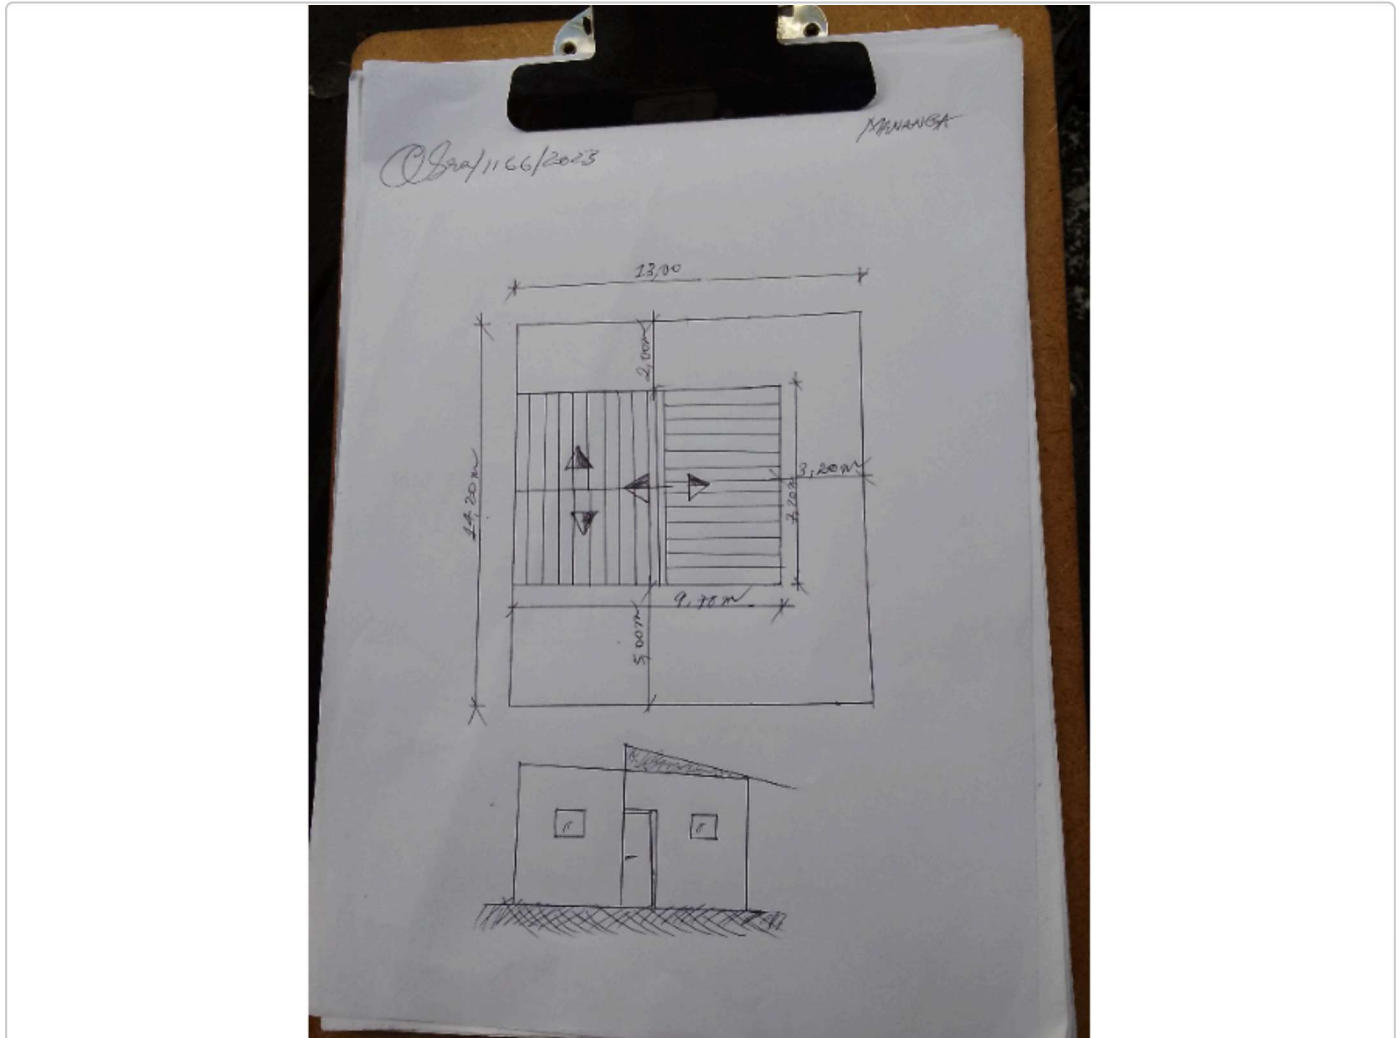
Fotos adicionais

A casa encontra-se em bom estado com a cobertura parcialmente danificada, cobertura esta em IBr mas sem os devidos elementos de fixacao(pregos de chapas) e Mata Fogo. Pelo que propomos a atribuicao do pacote de cobertura.
