Verificação de elegibilidade

MANANGA_291

OBRA/12121/2023

Mananga

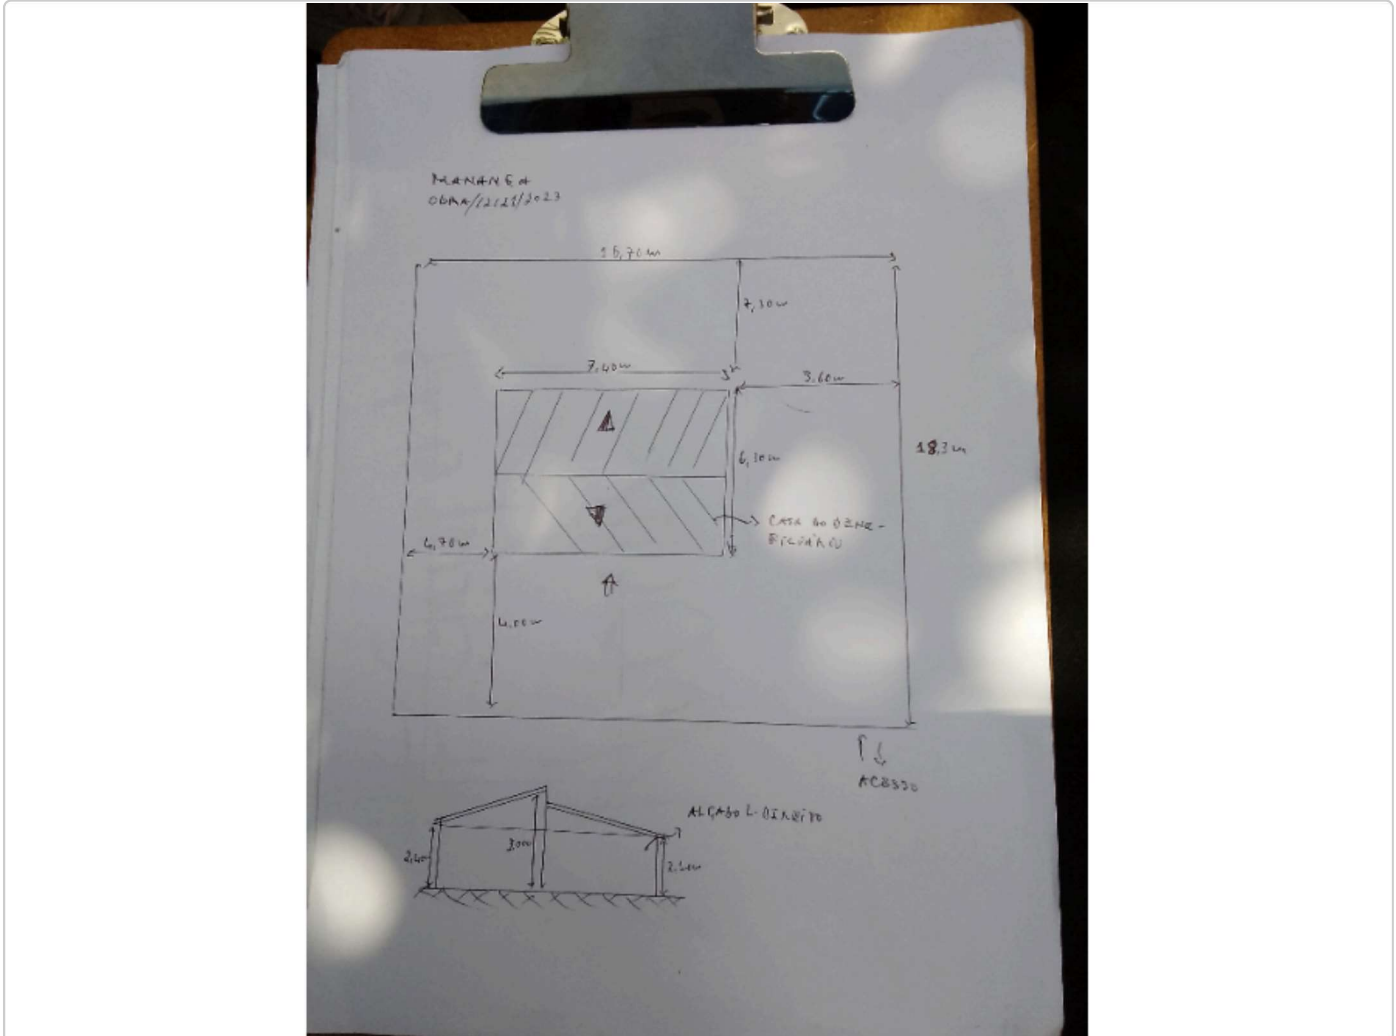
1709626814167.jpg

A casa do Beneficiario não apresenta elementos estruturais, vigas e pilares, apresenta danos na cobertura e a mesma e de fibrocimento. Assim sendo propomos a atribuição de um pacote de cobertura.
