Verificação de elegibilidade

OBRA/10000/2023

Bairro 12

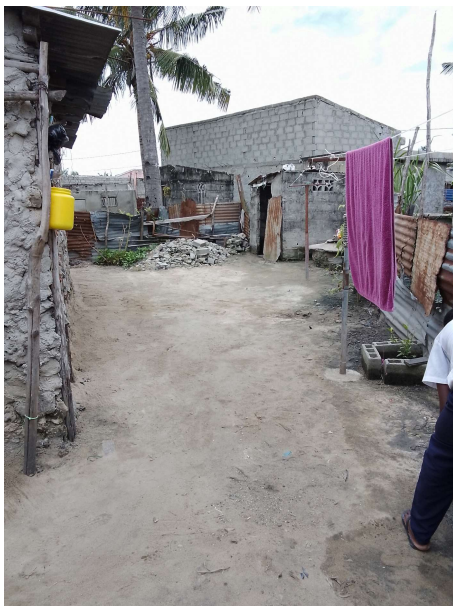
Foto do espaço livre para construção/armazém/preparação da obra
