Verificação de elegibilidade

NDUNDA_243

OBRA/8087/2023

Ndunda

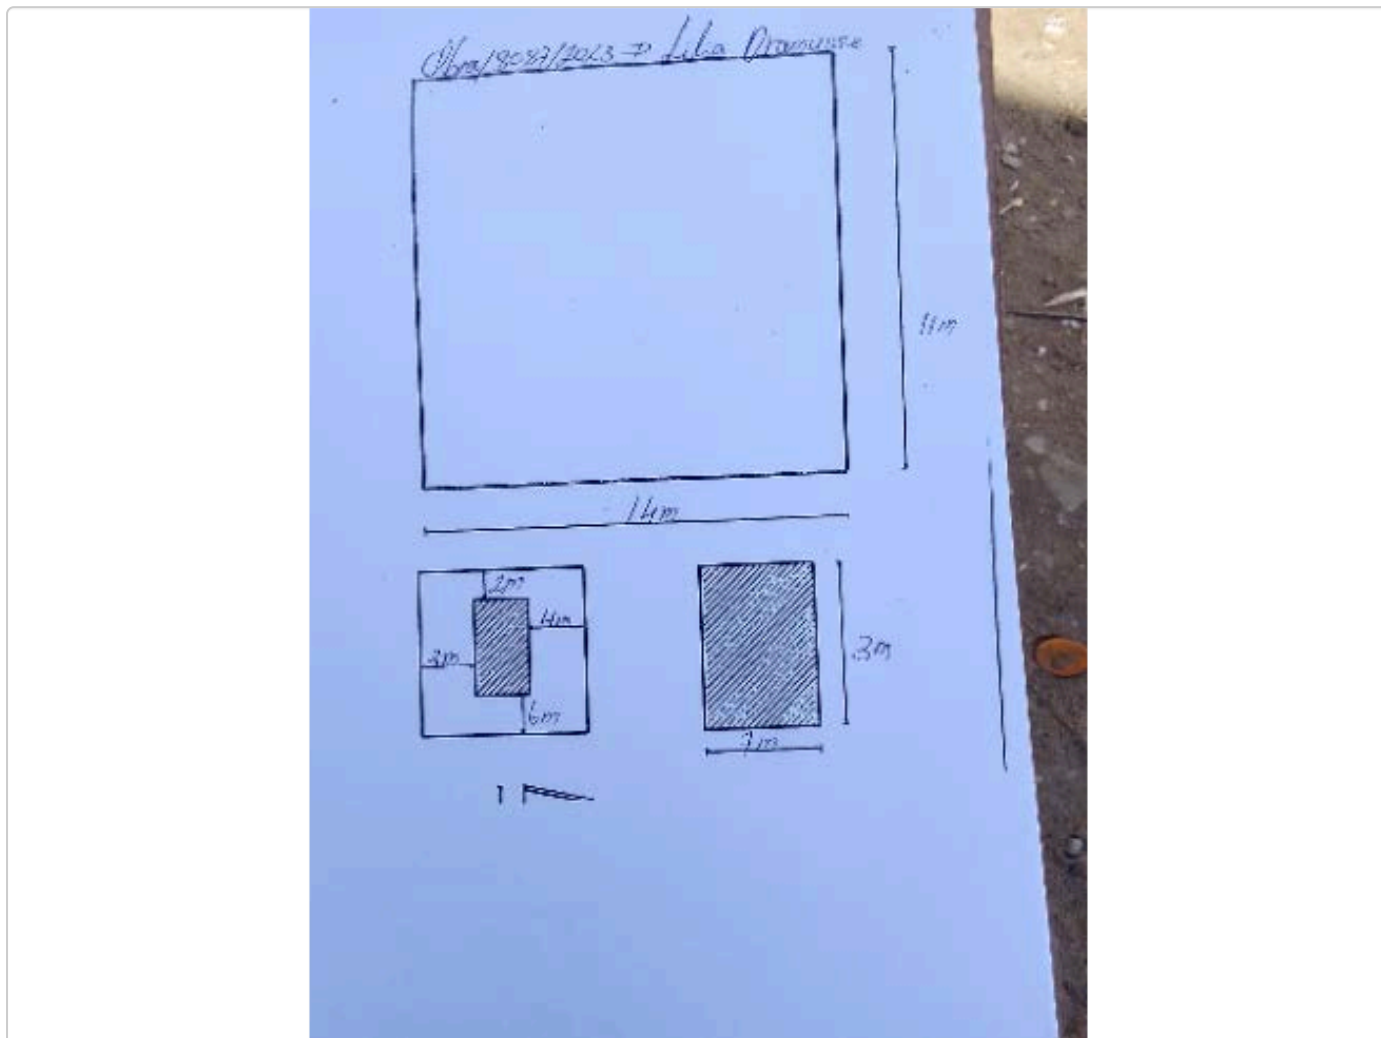
Fotos adicionais

A cobertura está danificanda A casa sofre de infiltração.As chapas estão sobrepostas.
