Verificação de elegibilidade

MARAZA_313

OBRA/12613/2023

Bairro 12

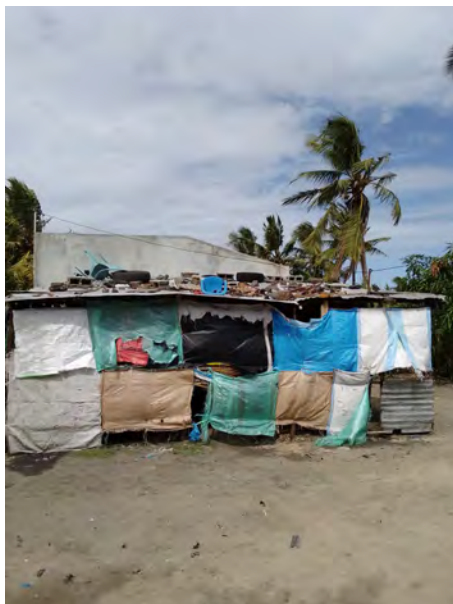
1708346512891.jpg

Habitação - Foto da esquina 1

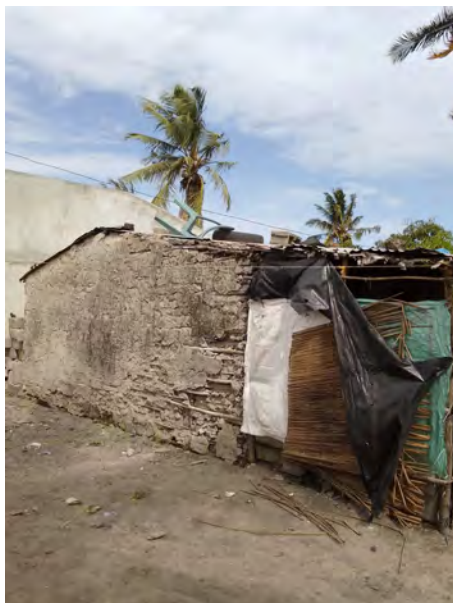
1708346532843.jpg

Habitação - Foto da esquina 2

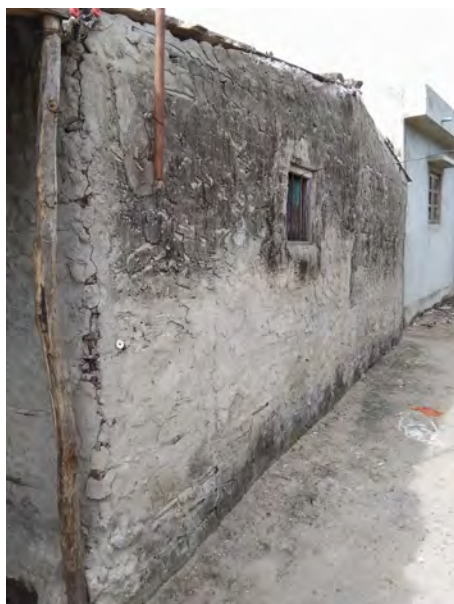
1708346555345.jpg

Habitação - Foto da esquina 3

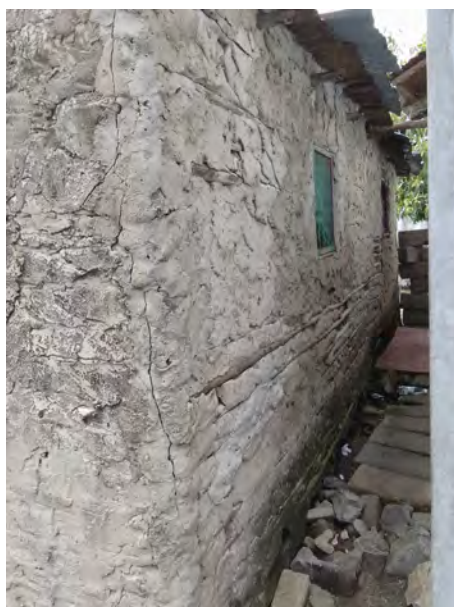
1708346586531.jpg

Habitação - Foto da esquina 4

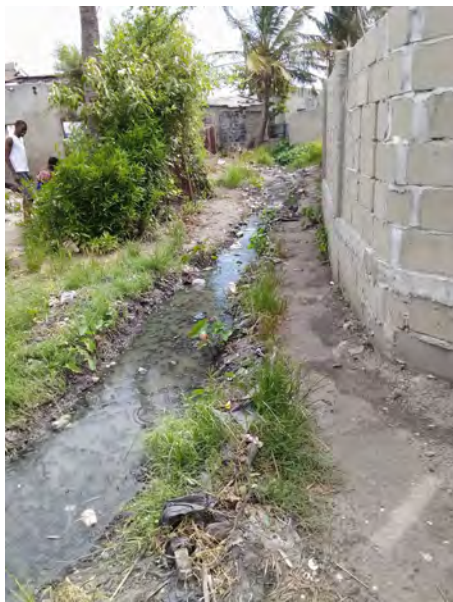
1708346633686.jpg

Lote - Foto do acesso

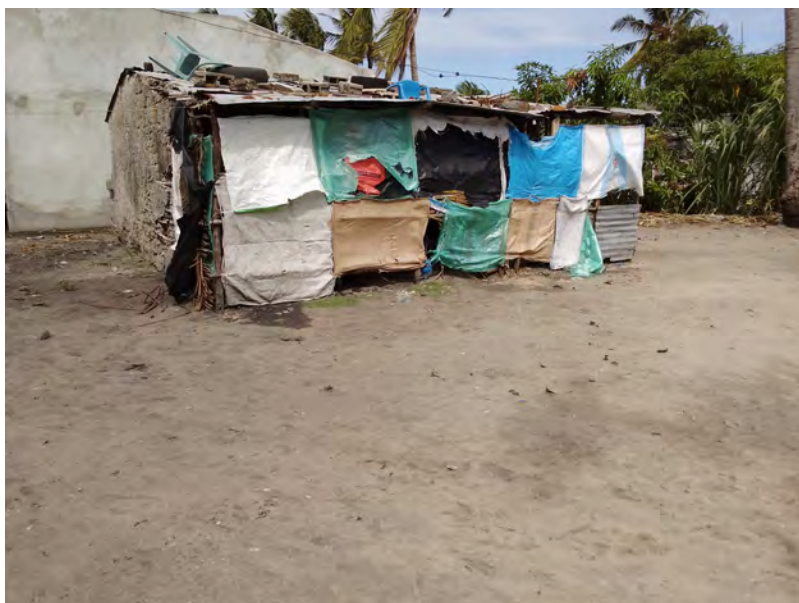
1708346659591.jpg

Plot - Vista geral 1
