Verificação de elegibilidade

NDUNDA_244

OBRA/8139/2023

Ndunda

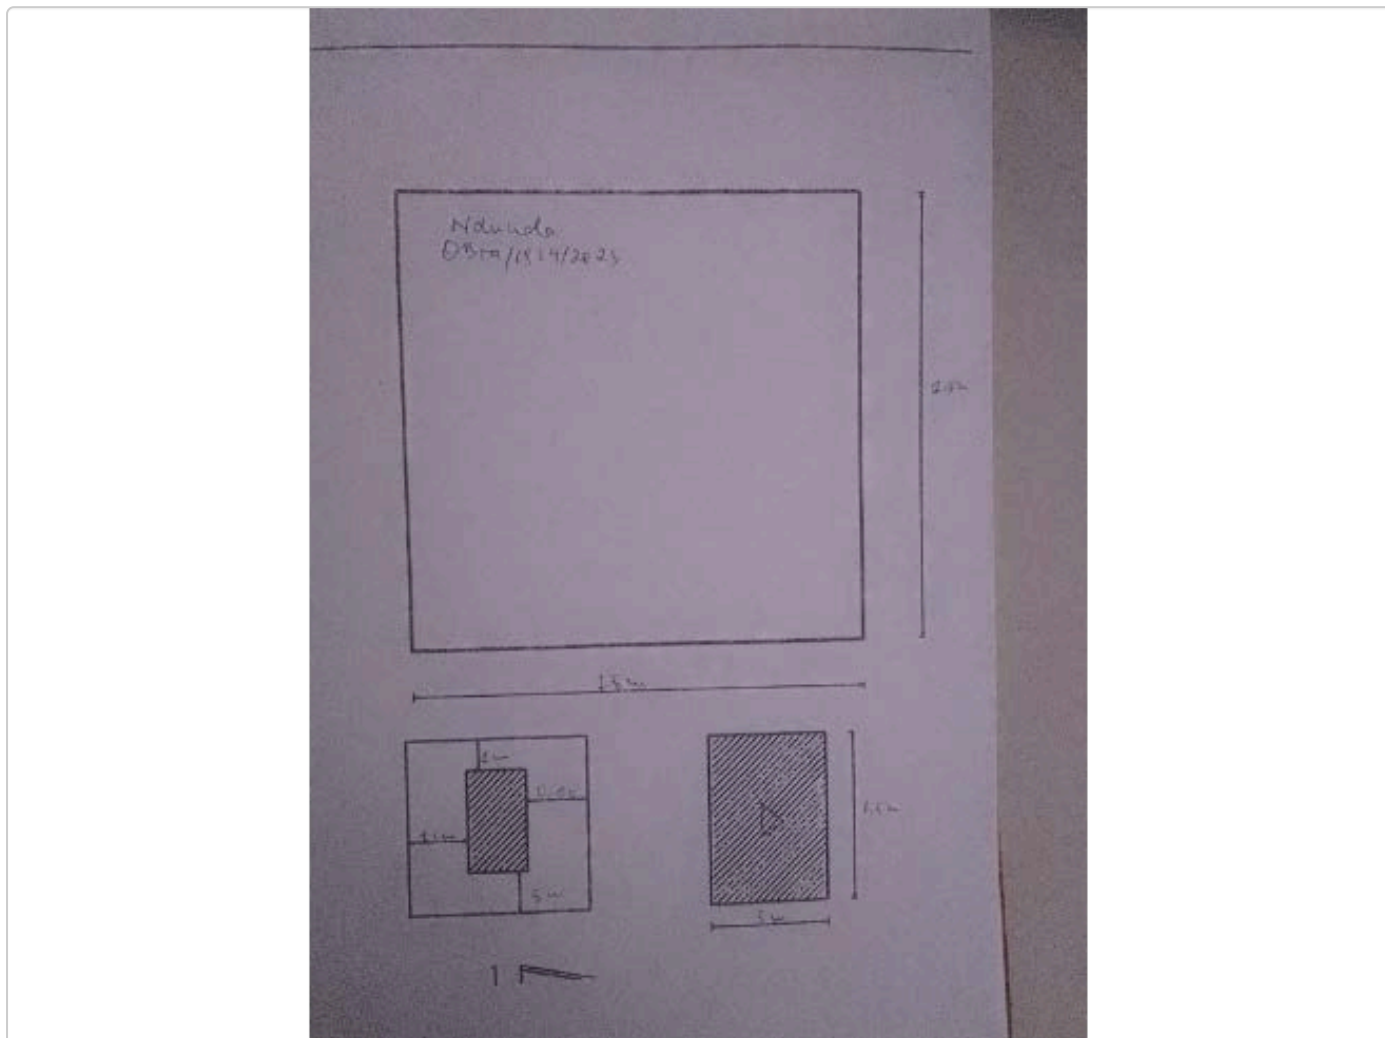
Fotos adicionais

A casa foi reconstruída porém a cobertura é feita de chapas de zinco e estão mal colocadas e sem elementos de fixação adequados.

A casa da Beneficiária é feita de material convencional, porém há danos na cobertura.
