# Verificação de elegibilidade

### Obra Nº

OBRA/13052/2023

## Fotos da Habitação

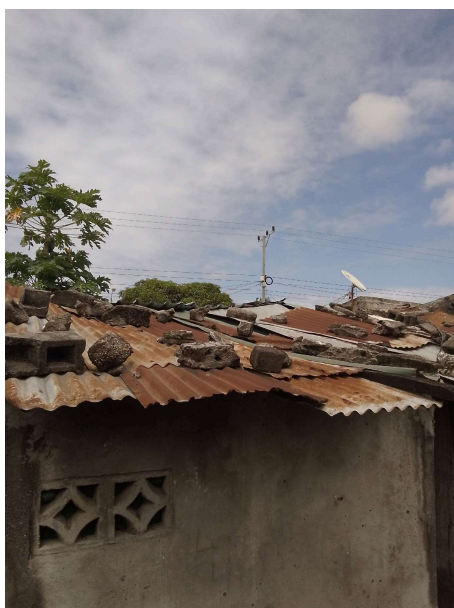
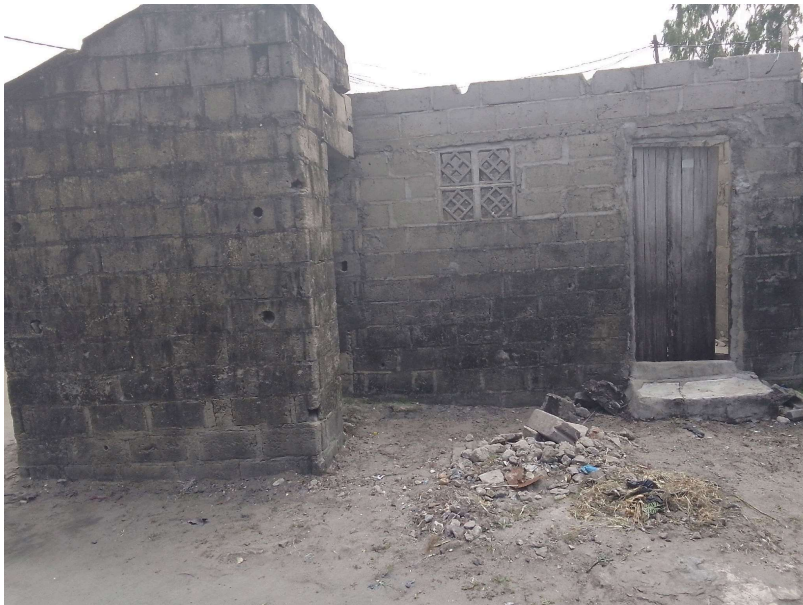
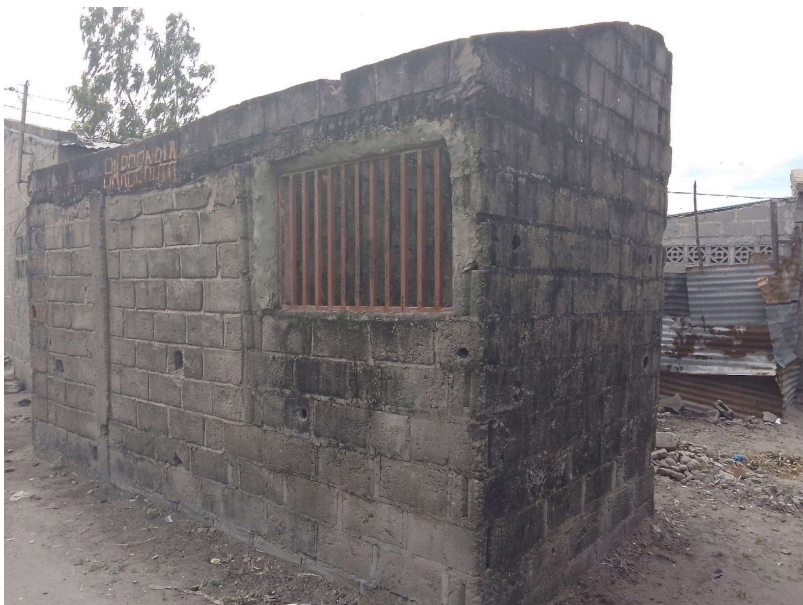
Outras fotos relevantes ou registo de dados não previstos verificados no terreno

A casa inquerida é de material misto Pau-a-Pique, danos na cobertura e Estrutura de cobertura.\*A Casa sofre infiltração apartir da cobertura em épocas Chuvosas.\* Danos na paredes, fissuras longitudinais e transversais.
