Verificação de elegibilidade

MARAZA_343

OBRA/13886/2023

Maraza

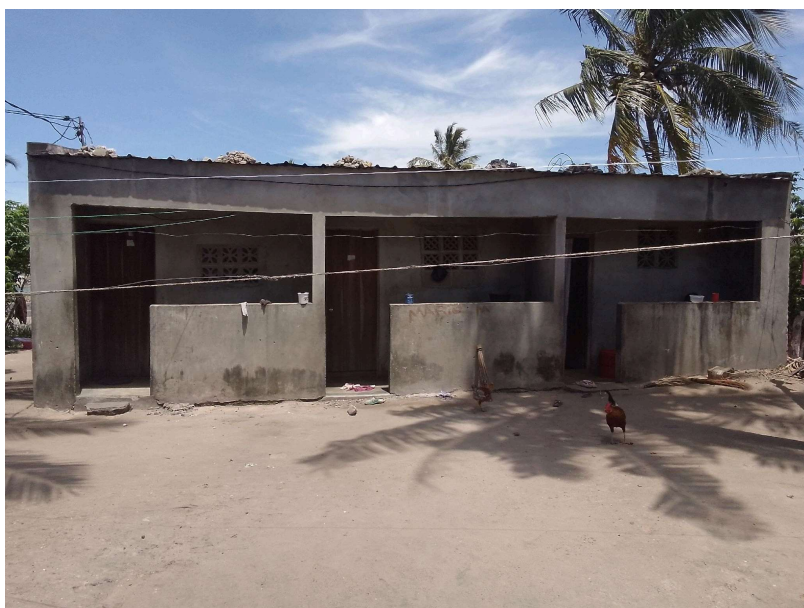
1709805459404.jpg

Outras fotos relevantes ou registo de dados não previstos verificados no terreno

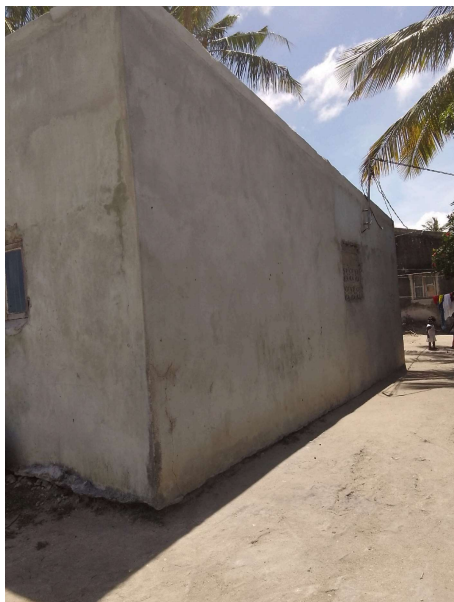
1709805486169.jpg

Outras fotos relevantes ou registo de dados não previstos verificados no terreno

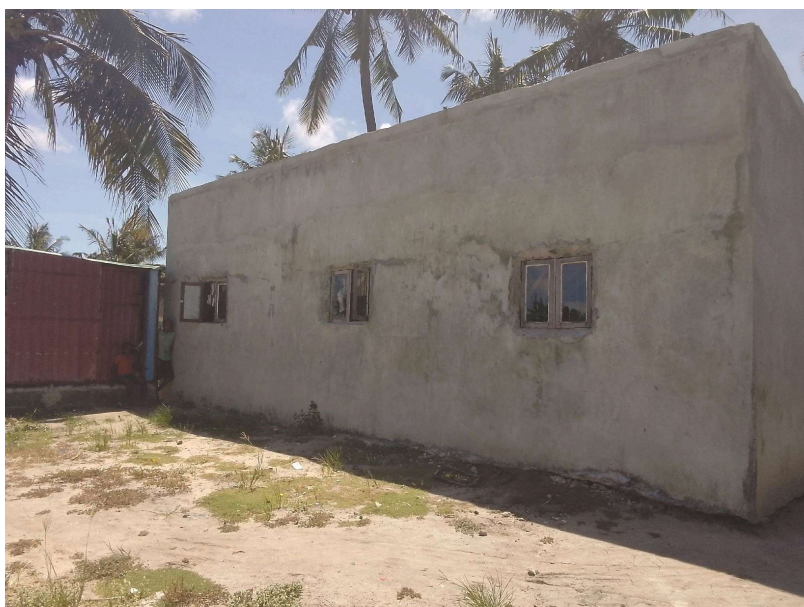
1709806447801.jpg

Outras fotos relevantes ou registo de dados não previstos verificados no terreno
