Verificação de elegibilidade

NDUNDA_285

OBRA/9485/2023

Ndunda

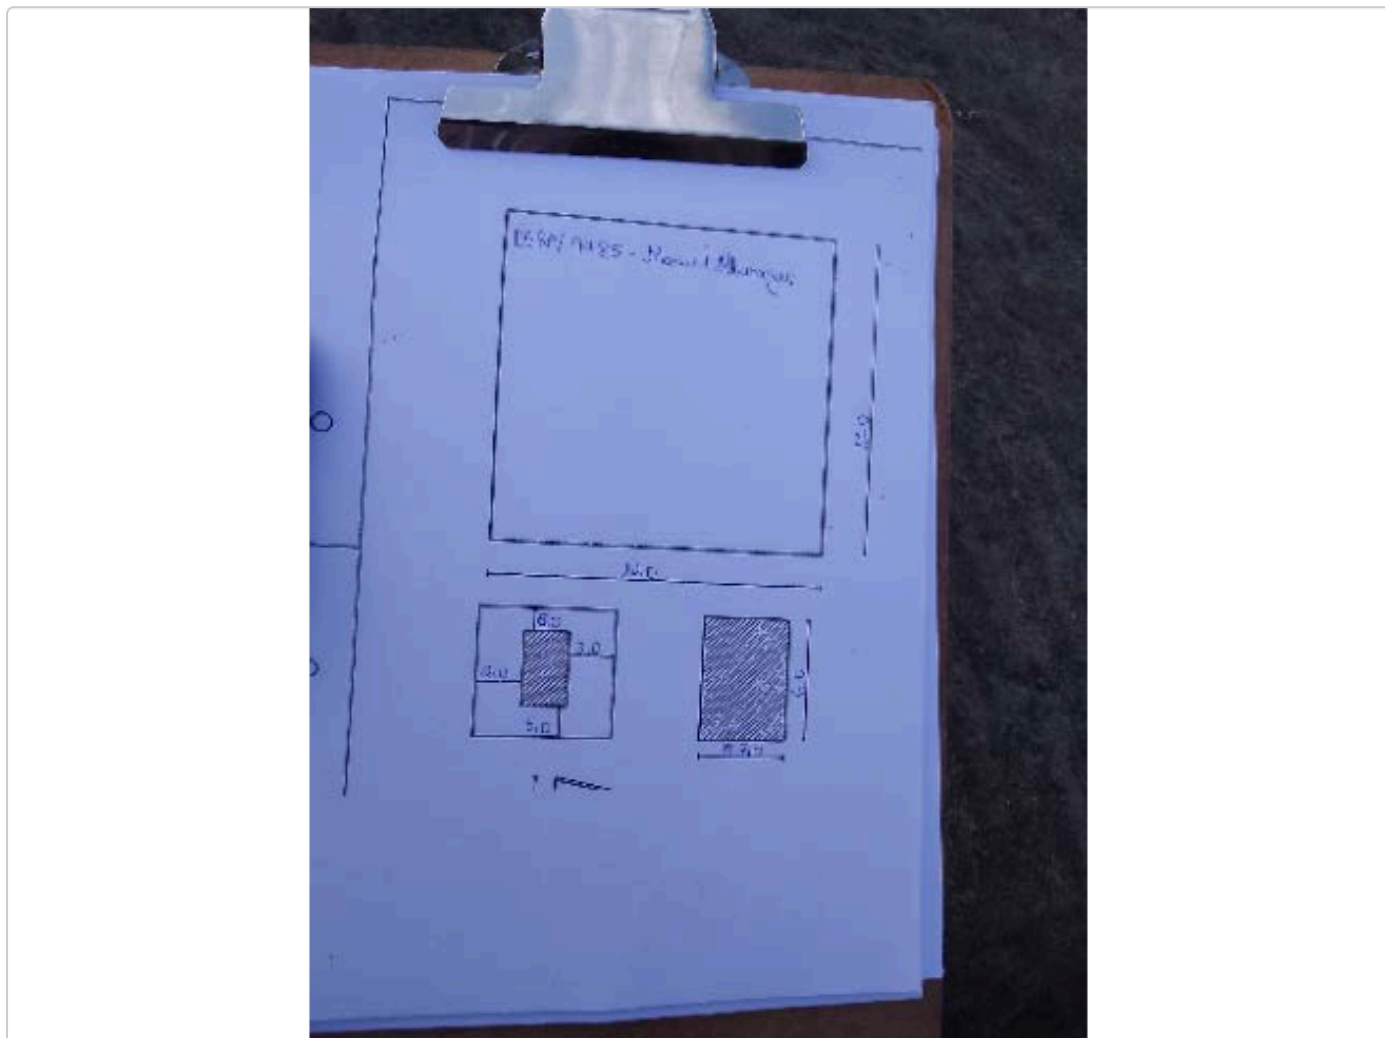
Fotos adicionais

A casa inquerida apresenta fissuras nas paredes, a cobertura está danificada e tem tido infiltrações no tempo chuvoso (as chapas da cobertura são de lusalite e zinco).
