# Verificação de elegibilidade

Obra Nº

OBRA/12785/2023

Ndunda

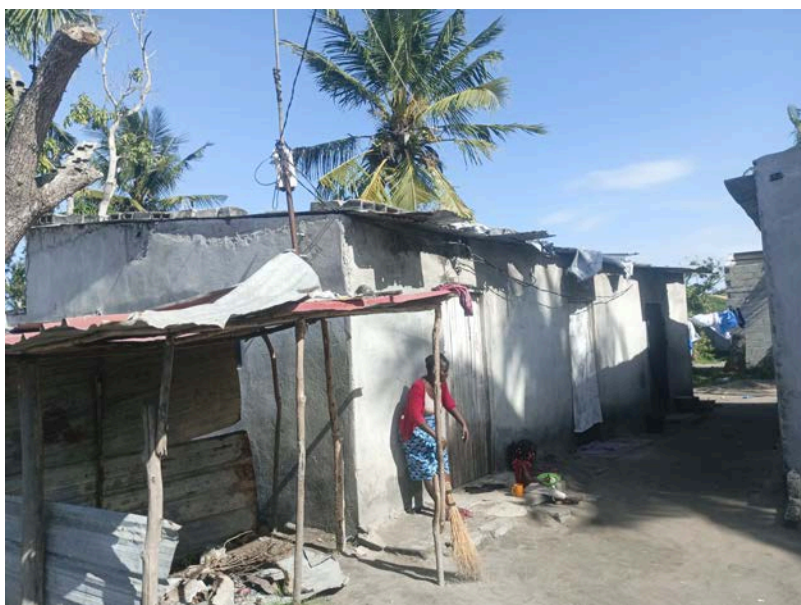
1

A casa tem uma parcela de 30% de IBR, porém sem matafogo, e o restante 70% são a zinco com danos significativos. A foto relevante 1, são portas de aluguel, com média mensal de 3000,00 Mt. Não haverá demolição, apenas remoção da cobertura.
