Verificação de elegibilidade

NDUNDA_424

OBRA/14876/2023

Ndunda

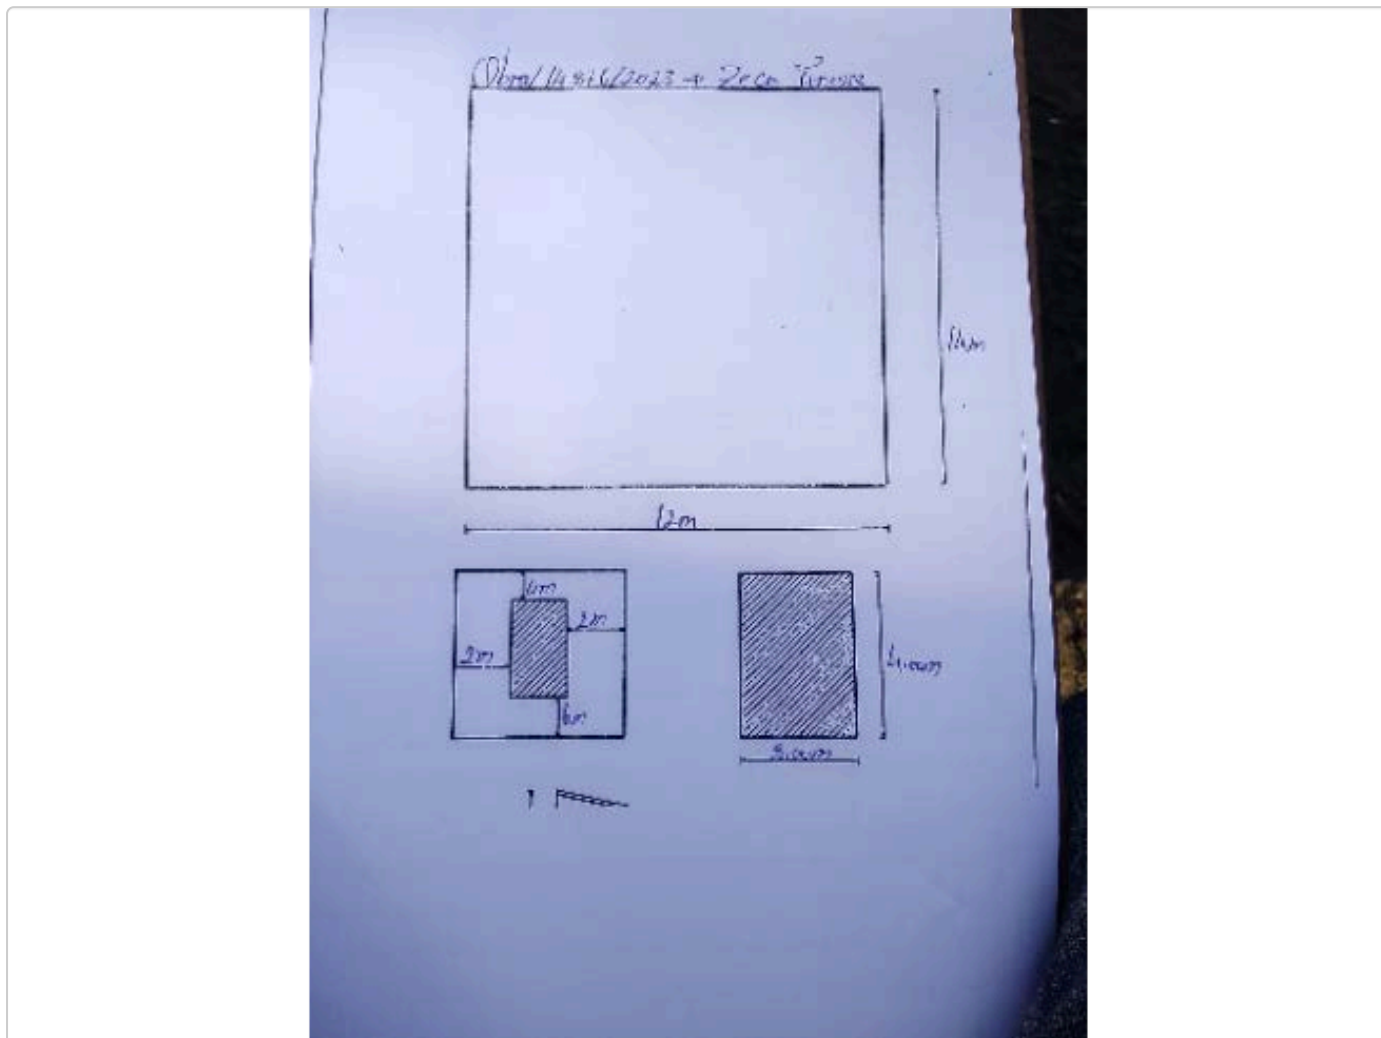
Fotos adicionais

A casa sofre de infiltração devido a oxidação das chapas.As chapas estão sobrepostas.A cobertura está danificanda.
