Verificação de elegibilidade

OBRA/12055/2023

050205-01/499

Macharote

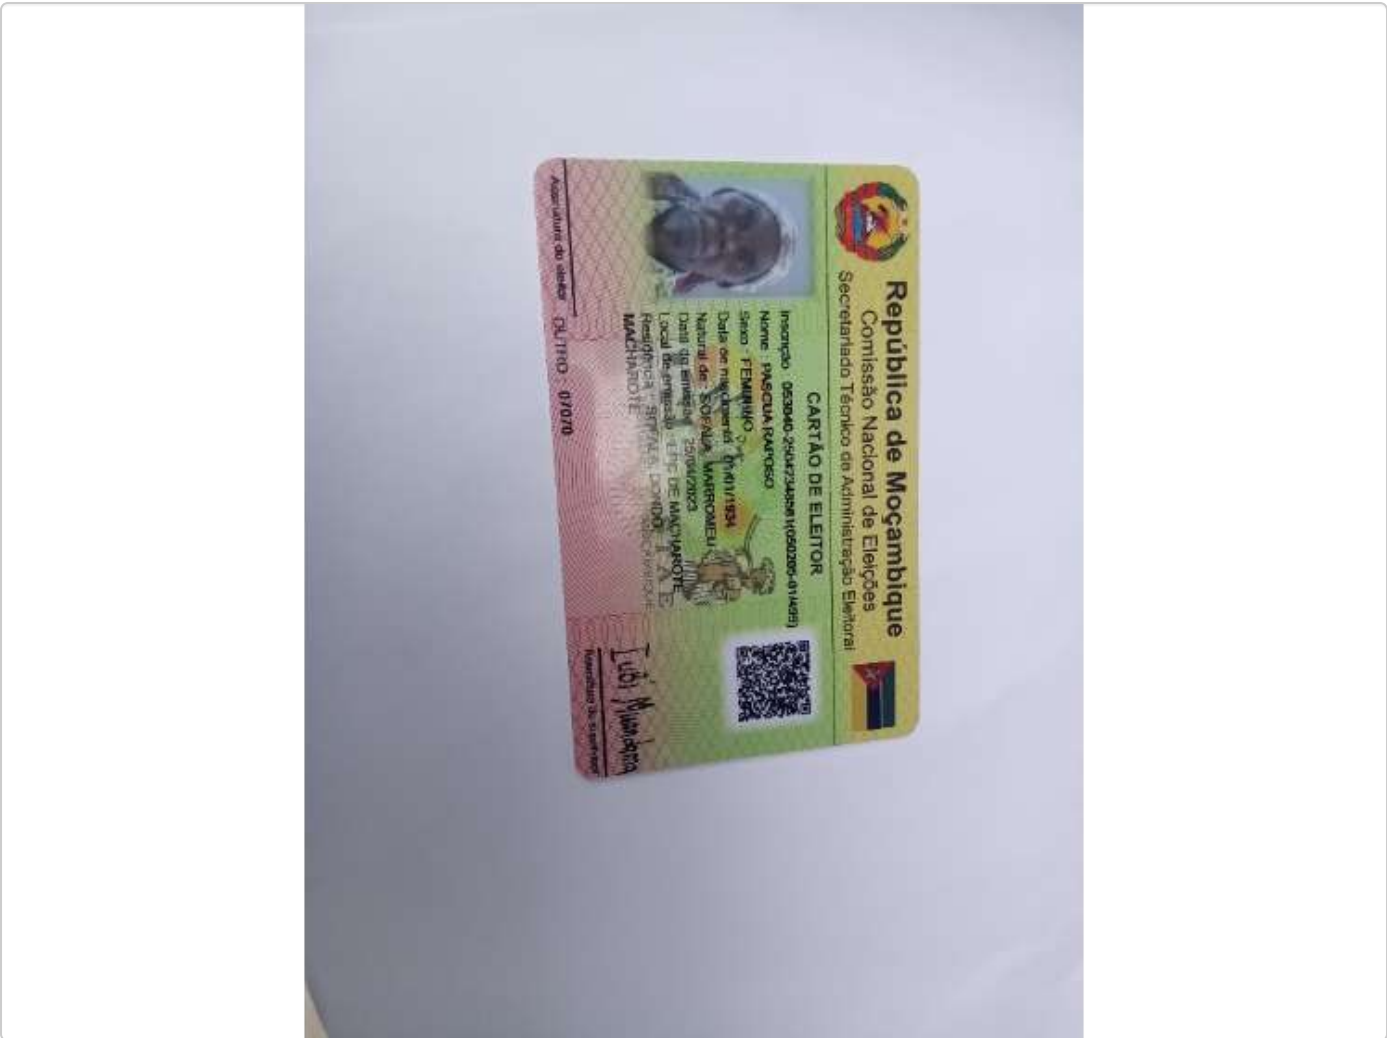
Fotos adicionais

A casa da beneficiaria foi totalmente destruída durante a passagem do ciclone idai. Mas ela poster
