Verificação de elegibilidade

MANANGA_12

OBRA/603/2023

Mananga

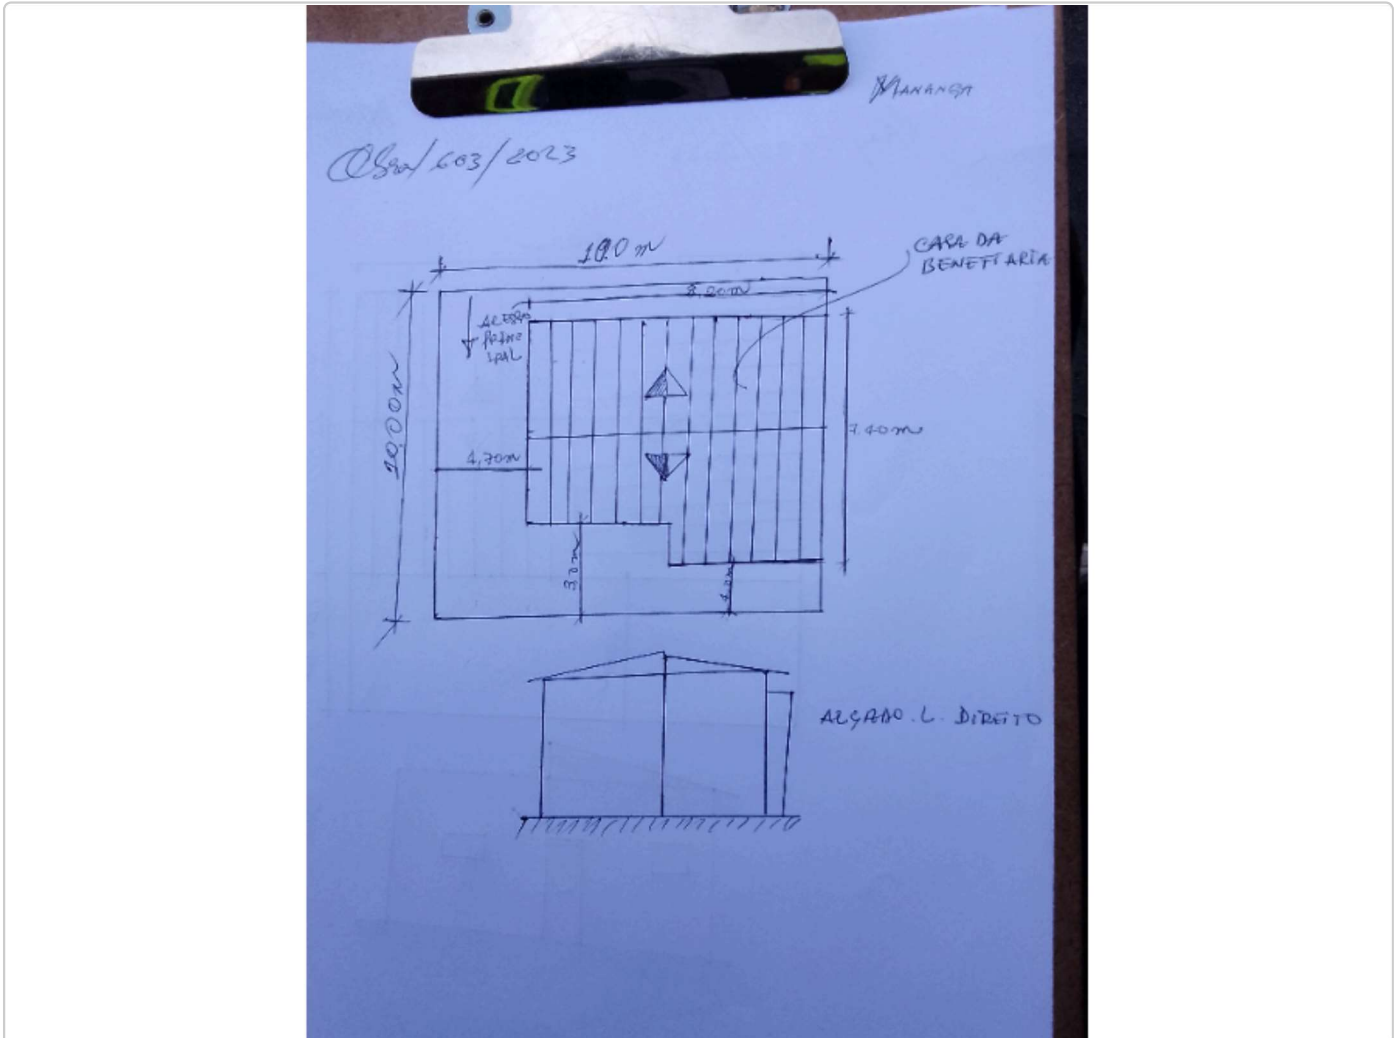
Fotos adicionais

A casa da Beneficiária encontra-se parcialmente destruída, com cobertura de zinco danificada as paredes possuem fissuras graves e não apresentam pilares, apenas vigas de coroamento. Assim sendo propomos a atribuição de um pacote de cobertura convencional.
