Verificação de elegibilidade

OBRA/14841/2023

Carine Romão (Filha da Beneficiária _Zaida Manuel)

Manga Mascarenhas

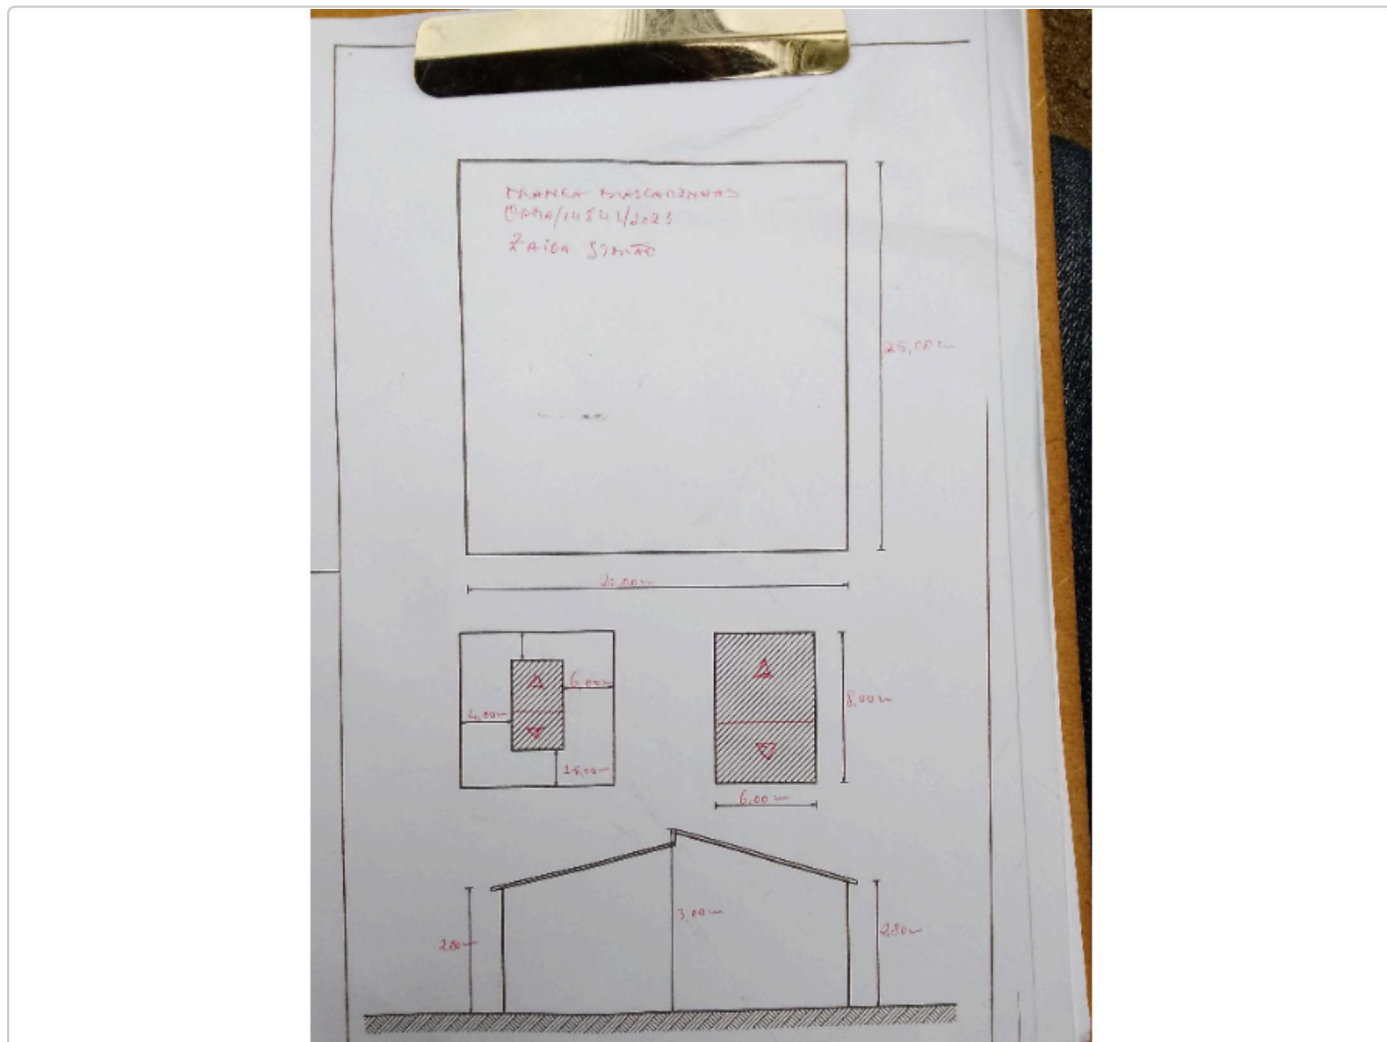
Fotos adicionais

A casa da Beneficiária aparentemente encontra-se em bom estado, porém a cobertura é feita de Lusalite e segundo os beneficiários sofre infiltração das águas da chuva. Assim sendo propomos a atribuição do pacote de cobertura convencional.
