Verificação de elegibilidade

MUNGASSA_116

OBRA/9006/2023

Mungassa

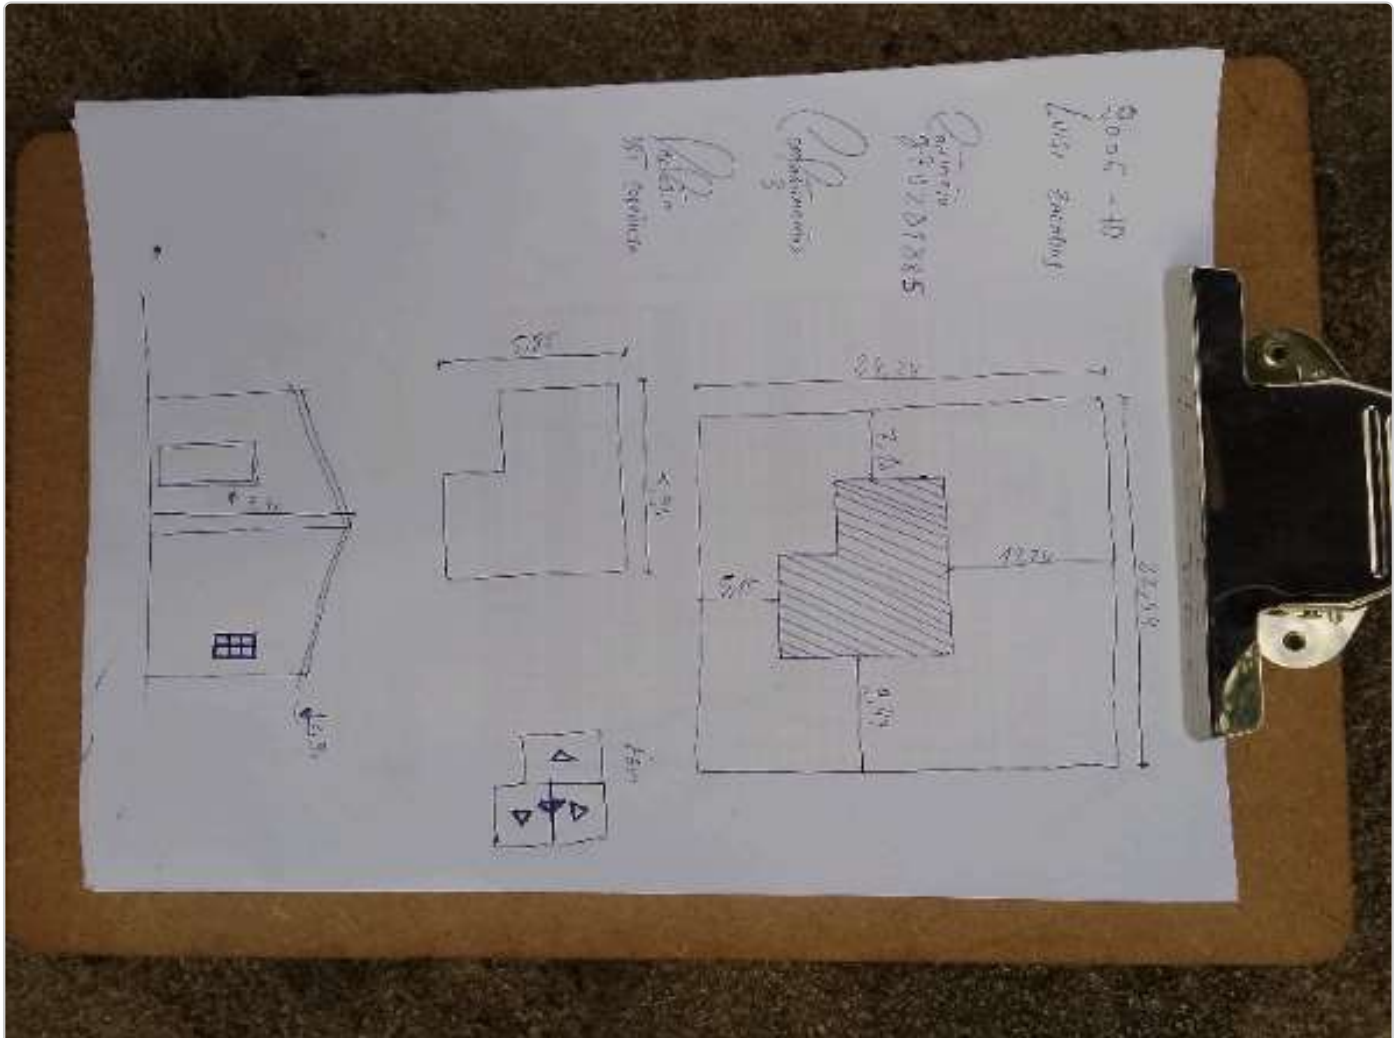
Fotos adicionais

A beneficiária recuperou boa parte da casa em relação ao primeiro levantamento porém ainda prevalecem patologias na cobertura o que tem originado infiltração de água em tempos chuvosos.
