Verificação de elegibilidade

Obra/5738/2023

Helena Moda

Nhamainga.

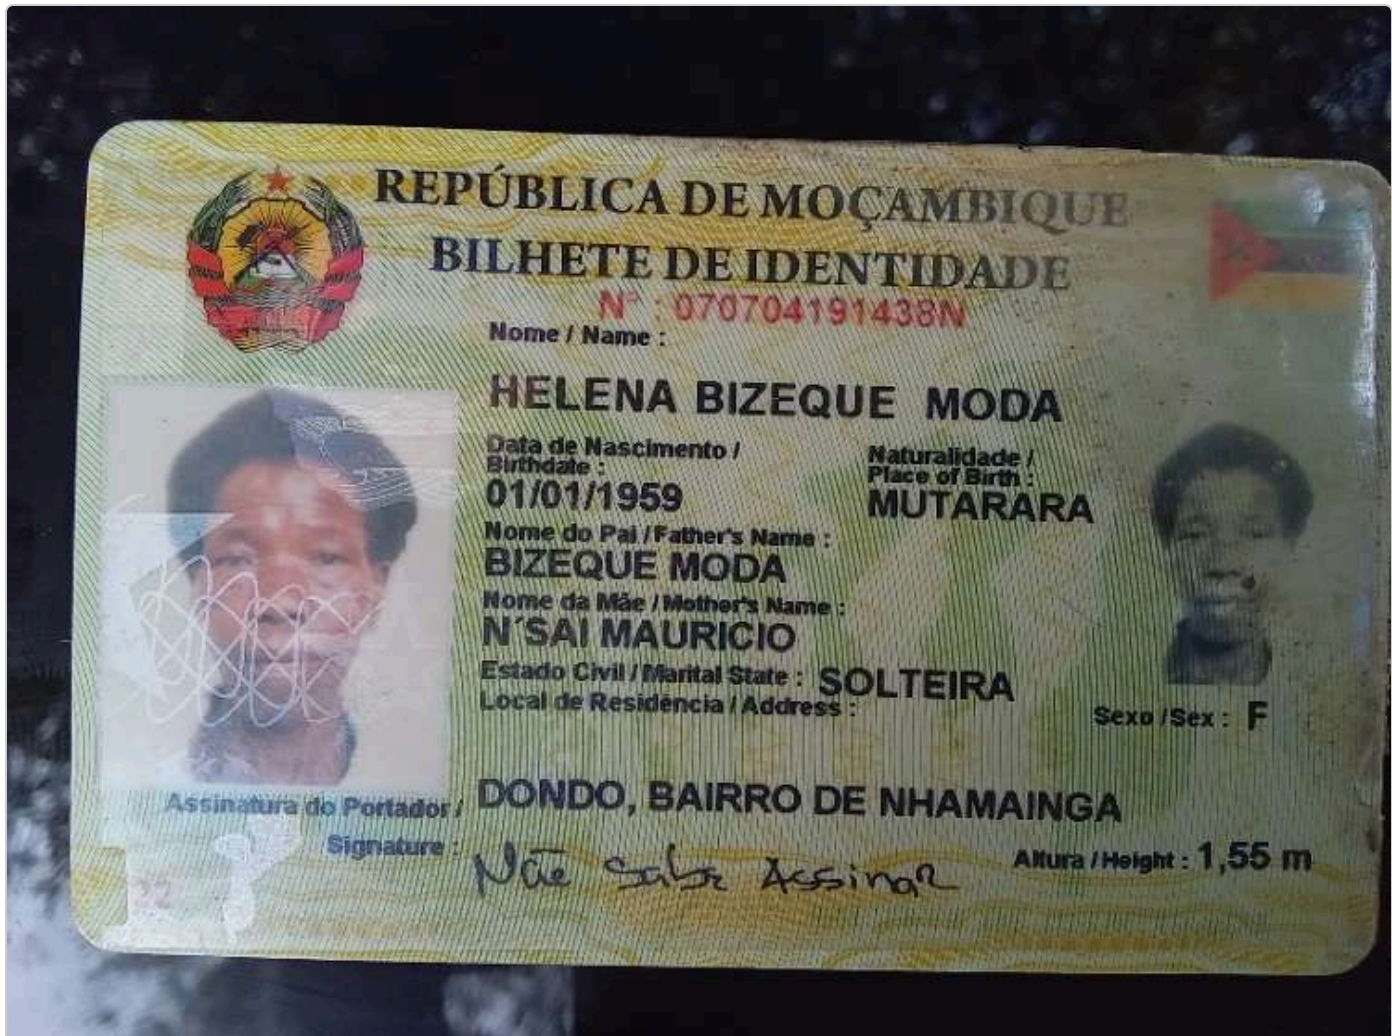
Fotos adicionais

A casa da beneficiaria foi totalmente destruída pela passagem do ciclone idai e foi reconstruída pe
